# Mise en sécurité de puits de mines abandonnés : exemple de la tête du puits n°1 d'Annezin du bassin houiller du Nord-Pas-de-Calais

## MISE EN SECURITE DE PUIITS DE MINES ABANDONNES : EXEMPLE DE LA TETE DU PUIITS N°1 D'ANNEZIN DU BASSIN HOUILLER DU NORD - PAS DE CALAIS

1 BRGM/DPSM, Orléans, France

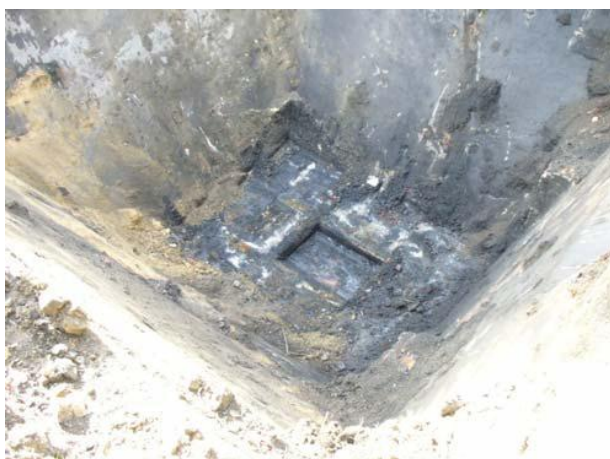
Figure 3 . Structure brique béton

Après des recherches bibliographiques et des fouilles autour de la zone présumée décrite au moment de l'exploitation, il a été découvert au lieu indiqué, une structure en brique profonde d'environ 6 mètres qui ne semblait pas correspondre au puits mais à la structure d'un puits d'exhaure d'après un ancien plan du carreau de la fosse (Figure 3).

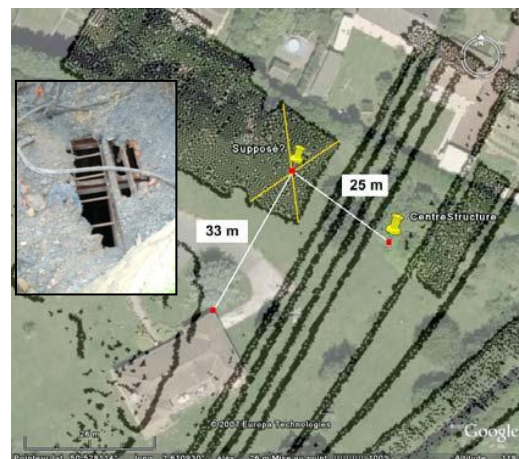
Figure 4 . Localisation réelle du puits

Une superposition de ce plan avec une photo aérienne a permis de retrouver en 2007, le puits fermé par un enchevêtrement de câbles et ferrailles diverses reposant sur des poutrelles (1,5 m sous la surface) (Figure 4).

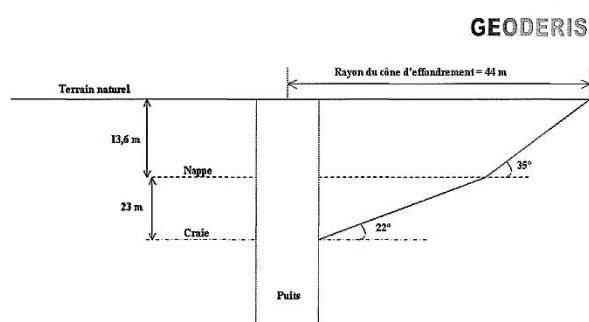
GEODERIS, l'expert public de l'Etat en termes de risques miniers, a évalué l'aléa « effondrement localisé » lié au puits comme fort (Figure 5). La présence de six maisons dans le périmètre du cône d'effondrement (Figure 6) susceptible de se former, a rendu de ce fait nécessaire la mise en sécurité pérenne du puits.

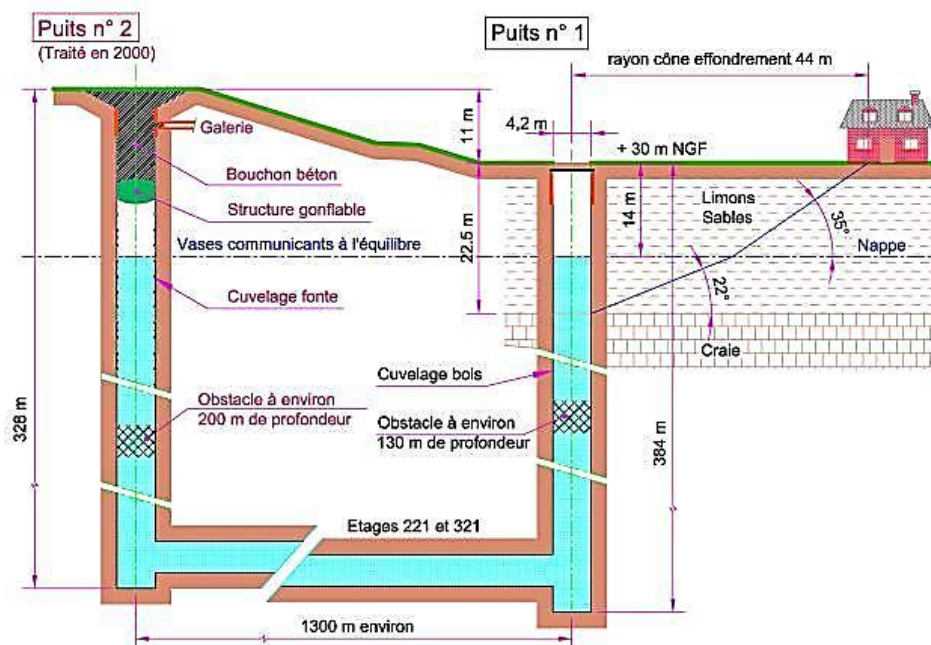
Figure 7 . Situation et ennoyage des puits

Après une étude de faisabilité, le BRGM/DPSM n'a pas retenu la solution « Remblayage intégral du puits », ni la solution « Mise en place d'un bouchon autoportant » en raison du mauvais état du cuvelage, de la présence d'eau mais aussi de la présence d'un obstacle (cage d'ascenseur probablement coincée à 130 m pour un puits de 384 m de profondeur) (Figure 7).
