# Mise en sécurité de la tête du puits n°1 d'ANNEZIN

**Abstract:** To avoid a localised collapse of a wellhead, resulting from the rupture of the casing, impacting six homes, the French government asked for the safety of the well N°1 of Annezin. The work consisted of setting up an outdoor reinforcement by creating a monolithic concrete.

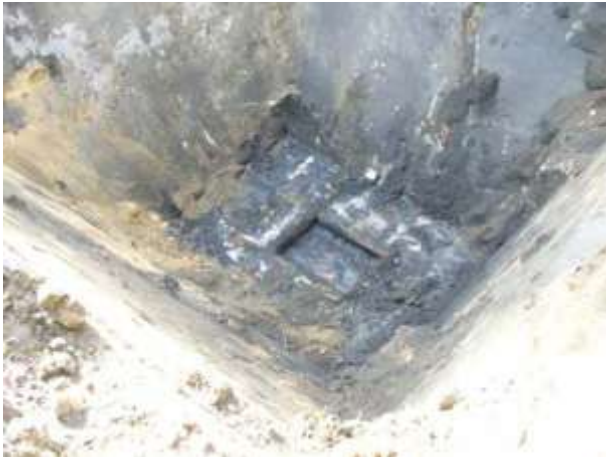
Après des recherches bibliographiques et des fouilles autour de la zone présumée décrite au moment de l'exploitation, il a été découvert au lieu indiqué, une structure en brique profonde d'environ 6 mètres qui ne semblait pas correspondre au puits mais à la structure d'un puits d'exhaure d'après un ancien plan du carreau de la fosse (Fig. 3).

**Figure 3 : Structure brique béton découverte**

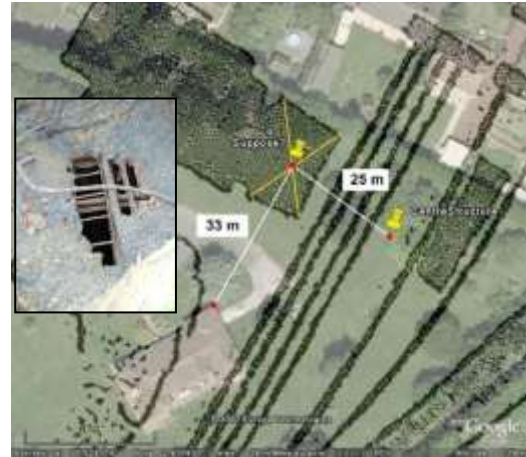
Une superposition de ce plan avec une photo aérienne a permis de retrouver en 2007, le puits fermé par un enchevêtrement de câbles et ferrailles diverses reposant sur des poutrelles (1,5 m sous la surface) (Fig. 4).

**Figure 4 : Localisation réelle du puits**

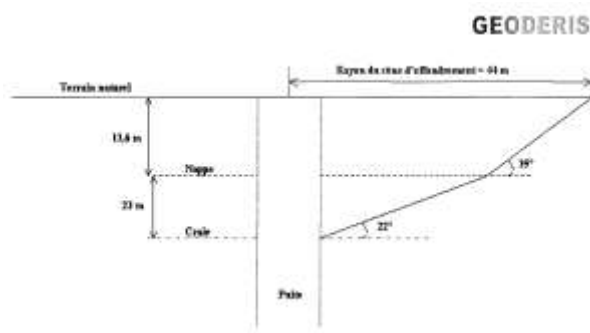
Selon GEODERIS, l'expert public de l'Etat en termes de risque minier, l'aléa « effondrement » localisé lié au puits déclaré fort (Fig. 5), ainsi que la présence de six maisons dans le périmètre du cône d'effondrement susceptible de se former, rendaient nécessaire la mise en sécurité pérenne du puits (Fig. 6).

**Figure 5 : Evaluation cône d'effondrement**

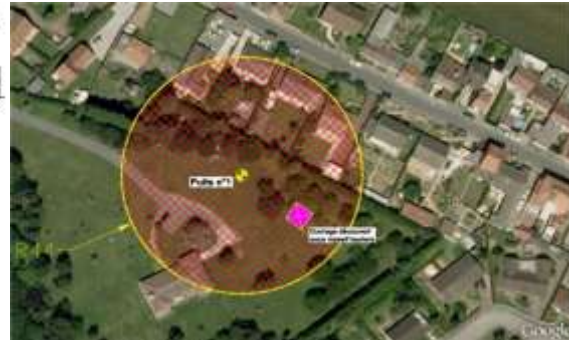
**Figure 6 : Habitations dans la zone d'aléa**

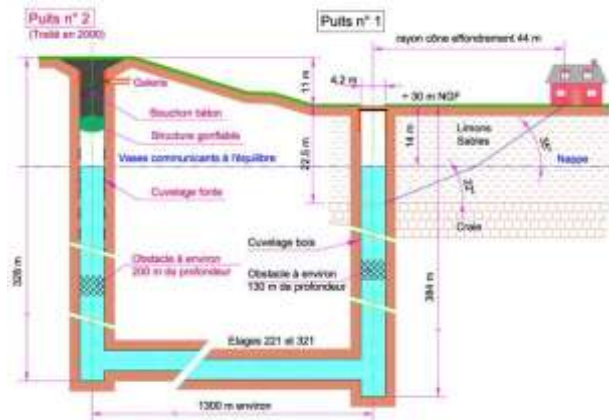
Après son étude de faisabilité, le BRGM/DPSM n'a pas retenu la solution « Remblayage intégral du puits », ni la solution « Mise en place d'un bouchon autoportant » du fait du mauvais état du cuvelage, de la présence d'eau mais aussi de la présence d'un obstacle (cage d'ascenseur probablement coincée à 130 m pour un puits de 384 m de profondeur) (Fig. 7).

Figure 7 : Situation et ennoyage des puits 1 et 2

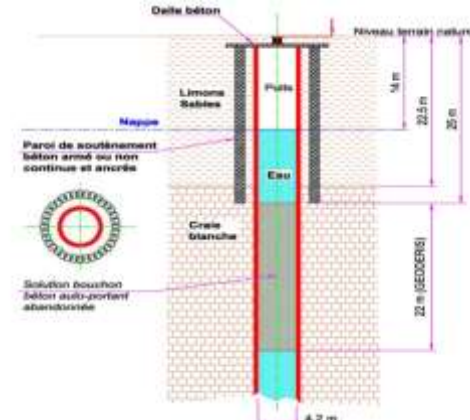
Figure 8 : Schéma de traitement du puits

Il a plutôt été retenu une solution par confortement extérieur, avec la création d'une paroi de soutènement monolithique béton, supprimant le risque d'effondrement sur toute la hauteur des terrains sableux jusqu'aux terrains encaissants (Fig. 8).

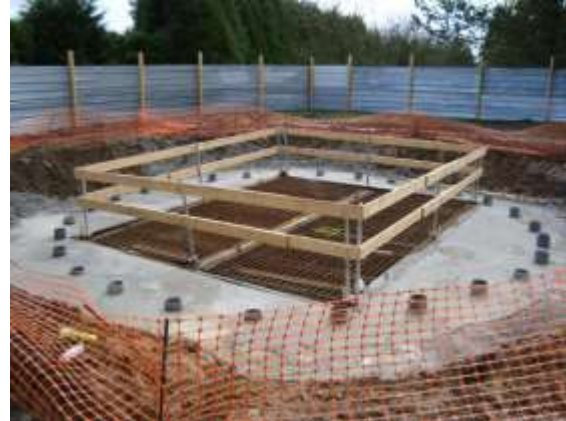
**Figure 11 - Plan de travail du jet-grouting**

La zone de travail et d'évolution pour le *jet-grouting* a été aménagée par la mise en œuvre d'une semelle en béton armé autour du puits avec réservations tubées pour les forages (Fig. 11).

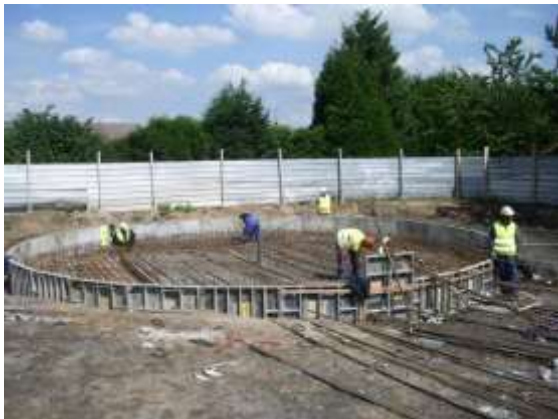
**Figure 12 – Mise en œuvre coffrage ferrailage**

La dalle de fermeture en béton armé de  $\varnothing$  extérieur 11,70 m a ensuite été réalisée en appui et liée aux têtes de colonnes (épaisseur minimum de 0,50 m et maxi de 0,65 m). Sa mise en œuvre s'est effectuée en 2 temps : une partie préfabriquée constituée par 3 prédalles, a été posée sur la trémie de 5,00 x 6,00 m laissée dans la semelle béton du *jet-grouting* (coffrage perdu) puis la partie supérieure a été coffrée, ferrillée (Fig. 12 et 13)) et coulée sur place (réservation au centre pour le dispositif de contrôle). Cette opération s'est déroulée sur 2 semaines.

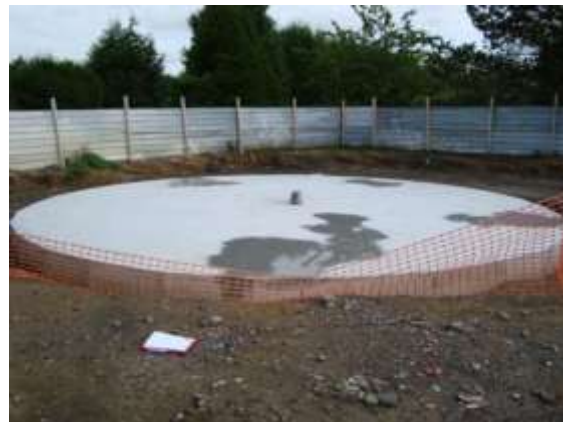
**Figure 13 – Dalle fermeture puits terminée**
