Mise en sécurité de la tête du puits n°1 d'ANNEZIN

Christian Bocquillon, Sandrine Lemal, Roger Dhenain

Abstract: To avoid a localised collapse of a wellhead, resulting from the rupture of the casing, impacting six homes, the French government asked for the safety of the well N°1 of Annezin. The work consisted of setting up an outdoor reinforcement by creating a monolithic concrete.

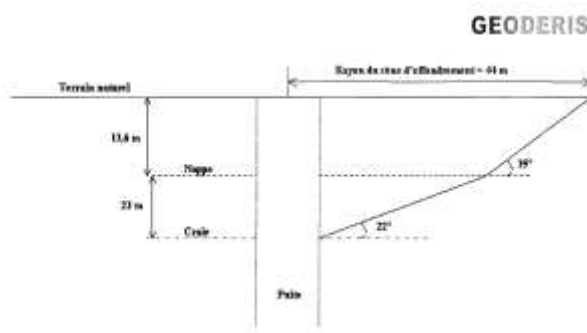
Figure 5 : Evaluation cône d'effondrement

Selon GEODERIS, l'expert public de l'Etat en termes de risque minier, l'aléa « effondrement » localisé lié au puits déclaré fort (Fig. 5), ainsi que la présence de six maisons dans le périmètre du cône d'effondrement susceptible de se former, rendaient nécessaire la mise en sécurité pérenne du puits (Fig. 6).
