**Mise en sécurité d'un pavillon et d'une route
départementale situés à l'aplomb d'anciennes
exploitations minières de fer à May-sur-Orne (Calvados,
France)**

Michel Dietz, Matthieu Pelletier, Karim Ben Slimane, Marc Saunier

Mise en sécurité d'un pavillon et d'une route départementale situés à l'aplomb d'anciennes exploitations minières de fer à May-sur-Orne (Calvados, France)

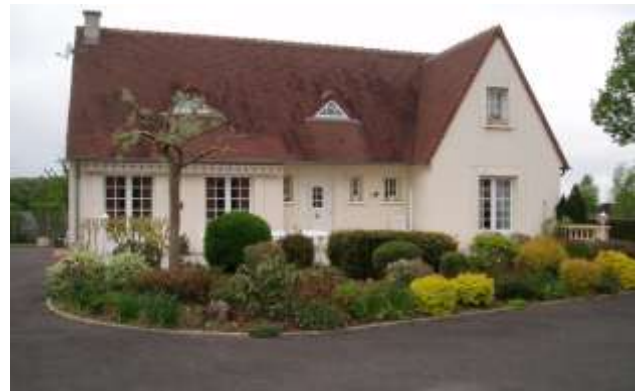
Figure 6 : Vue du pavillon à mettre en sécurité
