# Mise en sécurité d'un pavillon et d'une route départementale situés à l'aplomb d'anciennes exploitations minières de fer à May-sur-Orne (Calvados, France)

Michel Dietz, Matthieu Pelletier, Karim Ben Slimane, Marc Saunier

**Abstract:** Several mine stopes located less than 9 metres below the surface in the May-sur-Orne iron ore basin were filled in, on request from the French government, to avert risks of subsidence to a house and a main road lying directly above them.

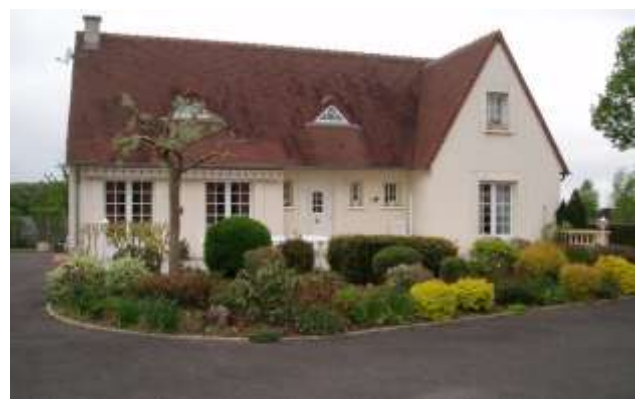
**Figure 6 : Vue du pavillon à mettre en sécurité**

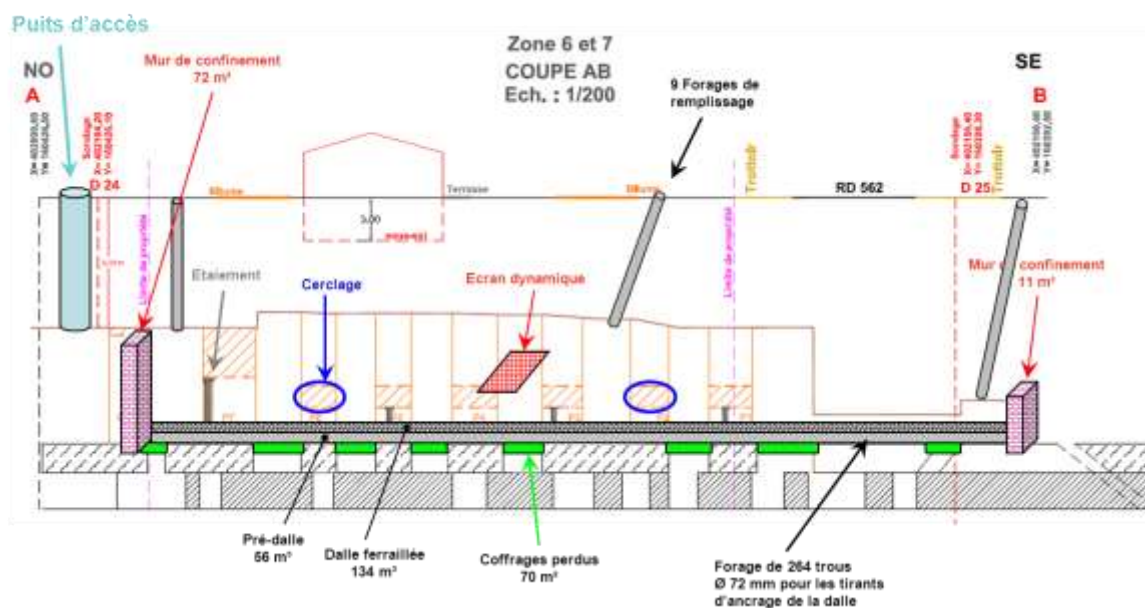
Figure 7 : Schéma de principe de l'ensemble des opérations

Afin d'assurer l'accessibilité au niveau (B) inférieur, il a été prévu de renforcer le stot entre la galerie de desserte de ce niveau et les chambres sus-jacentes à combler, en coulant une pré-dalle en béton fibré ainsi qu'une dalle en béton armé (Fig. 7). Ces opérations imposaient d'avoir préalablement obturer toutes les trémies en liaison avec la galerie.

Pour la maîtrise du comblement des galerie, aux extrémités est et ouest des chambres à combler, il a été proposé de maçonner deux murs de confinement et d'équiper le mur ouest, à proximité du puits, de fenêtres de visite afin de contrôler le remplissage de la cavité. Neufs forages de remplissage ont été prévus (un par chambre) pour assurer un comblement efficace de la cavité. Une méthode pour contrôler le clavage a été proposée.

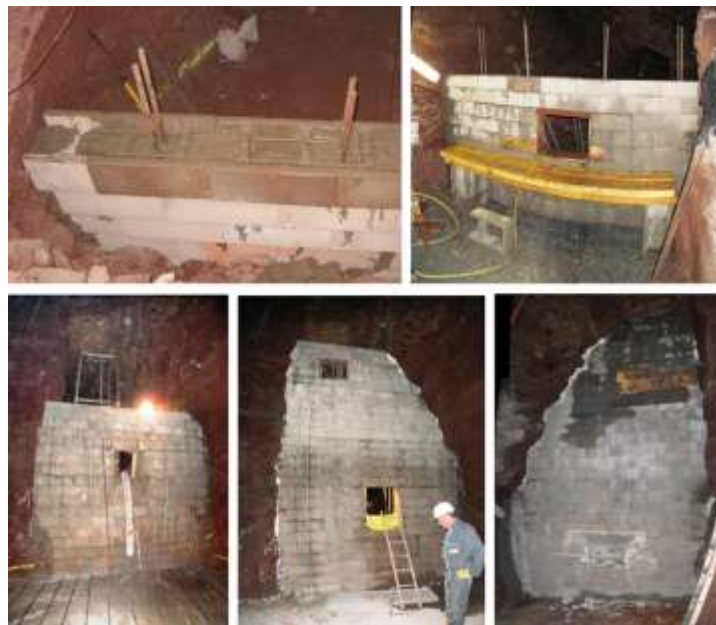
**Figure 9 : Montage des murs de confinement**

Du 4 mai au 29 juin 2010 les murs de confinement ont été érigés à chaque extrémité du chantier pour isoler les zones à combler. Ces murs, ancrés dans les parements, ont été réalisés avec des blocs de coffrage à couler, ferrailés horizontalement et verticalement (Fig. 9).

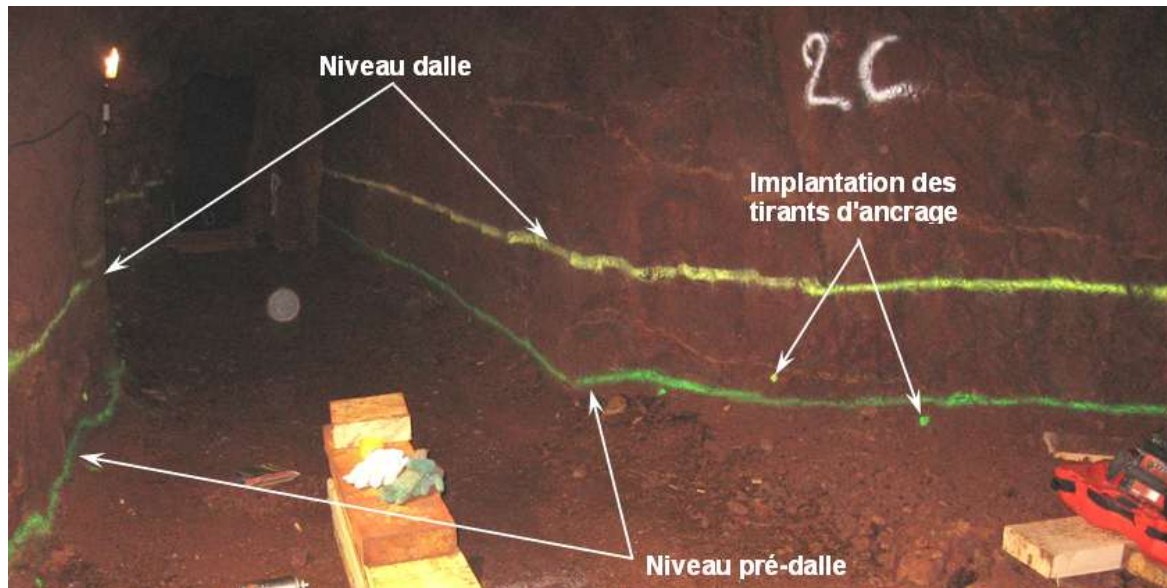
**Figure 10 : Implantation des dalles et des tirants**

Les travaux d'implantation des dalles et de pose des tirants d'ancrage des dalles se sont étalés entre le 21 avril et le 1er juin 2010. Après terrassement, un marquage à la peinture, représentant la hauteur de la pré-dalle et de la dalle, a été tracé à l'aide d'un niveau laser sur toute la périphérie des cavités à combler (Fig. 10). Pour l'ancrage des dalles, 264 trous de  $\varnothing 72$  mm et de profondeur 1 m ont été forés, à l'aide d'une carotteuse diamant, et des tirant de  $\varnothing 25$  mm y ont été scellés.

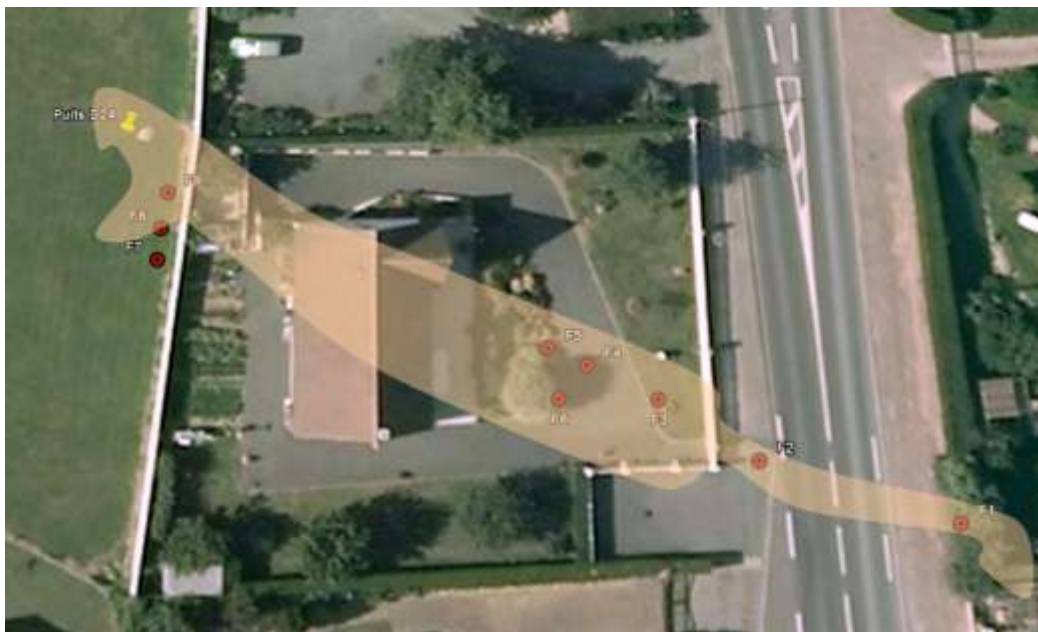
**Figure 11 : implantation des forages d'injection en surface**

Le remplissage de la cavité s'est déroulé du 1er au 7 juillet 2010. Au total,  $1\,709 \text{ m}^3$  de coulis ont été nécessaires pour combler la cavité. Le produit a été injecté à distance, au travers d'une conduite, dans les neuf forages à l'aide d'un camion pompe. Afin d'assurer le clavage,  $10 \text{ m}^3$  de coulis de comblement plus liquide ont été coulés dans la partie supérieure de la cavité. La méthode de clavage consiste à faire remonter le produit de remplissage à refus dans les forages de remplissage. La différence d'altitude entre la voûte de la cavité et le niveau du terrain naturel engendre une pression proportionnelle à cet écart, ce qui permet un bon ancrage du produit de remplissage dans le terrain naturel.
