MINE DES CAMOINS (MARSEILLE) – GESTION OPERATIONNELLE D'UNE MINE URBAINE A FAIBLE PROFONDEUR

CAMOINS MINE (MARSEILLE) – OPERATIONNAL MANAGEMENT OF A LOW DEPTH URBAN MINE

Laurence ARATHOON¹,

¹ BRGM – DRP/DPSM – Unité Territoriale Après-Mine Sud, Gardanne, France

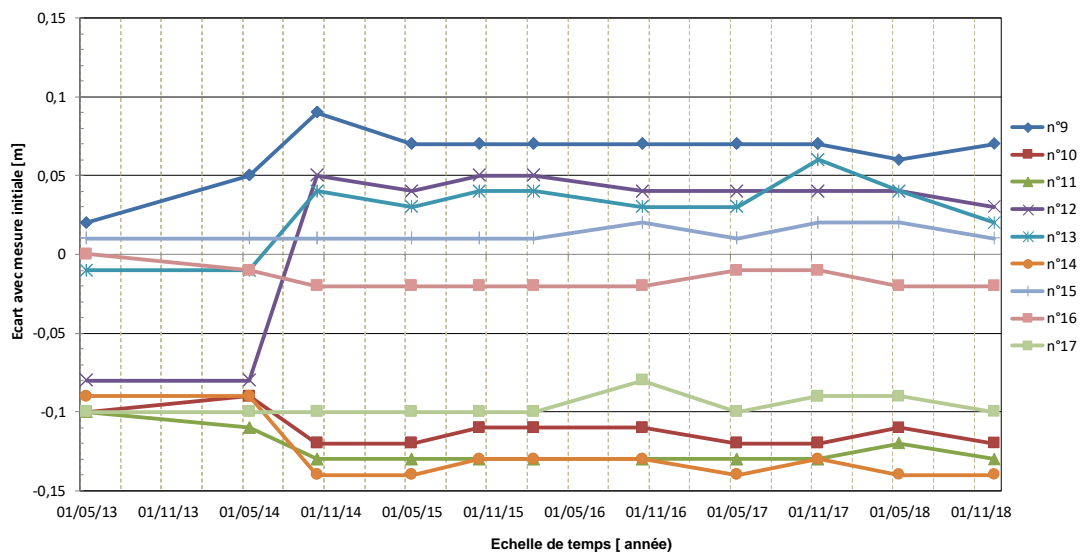
Ce secteur permet de surveiller les cavités au droit des enjeux A, B, G et H (cf. Figure 3). Ce secteur est stable et peu évolutif. Les écoulements argileux, les remontées de fontis et les éboulements présents n'évoluent pas. Les décrochements en provenance du toit et des parements sont inexistantes. Le pilier n° 4, situé dans la chambre principale, est très fracturé, à la limite de la rupture. Des fissuromètres ont été mis en place en 2019 pour évaluer l'évolution multidirectionnelle des fractures. Les premières mesures ne permettent pas de définir une tendance. De plus la comparaison des blocs marqués au sol avec la précédente surveillance montre l'absence de chute continue de blocs. Les mesures de convergence n'indiquent pas de mouvement majeur (cf. Figure 4) entre 2013 et 2018, malgré un écart plus marqué en 2014 au point de convergence n°12.

Figure 4. Mine des Camoins – Evolution des écarts de mesures de convergence de 2013 à 2018

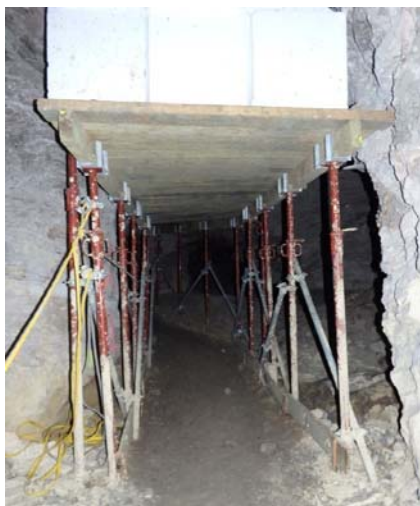
Figure 8 : soutènement provisoire

Compte-tenu de la présence de radon dans la mine, une ventilation forcée a été mise en œuvre pendant la durée des travaux. Après la mise en œuvre du soutènement provisoire, un dispositif d'étanchéité par polyane a été installé en fond. Des barrages en agglomérats ferrillés avec un socle en béton ont été mis en œuvre en périphérie des zones à combler. Des conduites d'injection en PEHD et des événements ont été installés en toit de galerie pour injecter le coulis de comblement. Le comblement s'est fait par tranches horizontales, la difficulté étant la quantification du volume de béton coulé. Le contrôle des injections a été délicat, l'estimation du volume injecté par tranches horizontales étant peu fiable. Les pertes de coulis ont été plus importantes que prévues mais l'objectif de mise en sécurité des enjeux a été atteint.

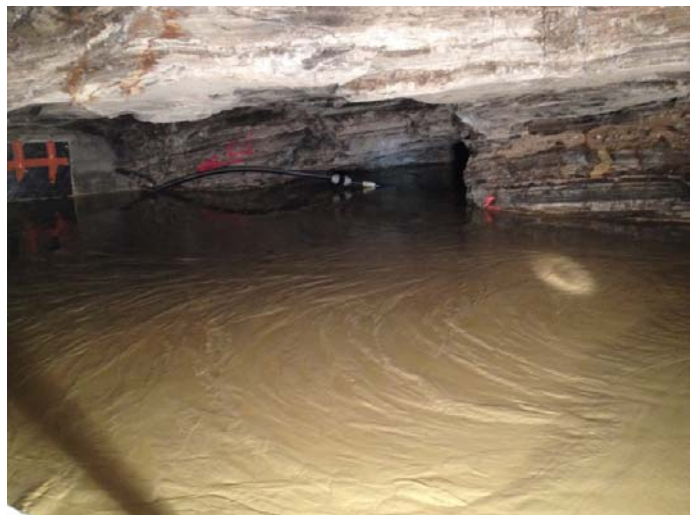
Figure 9 : Mise en œuvre du comblement

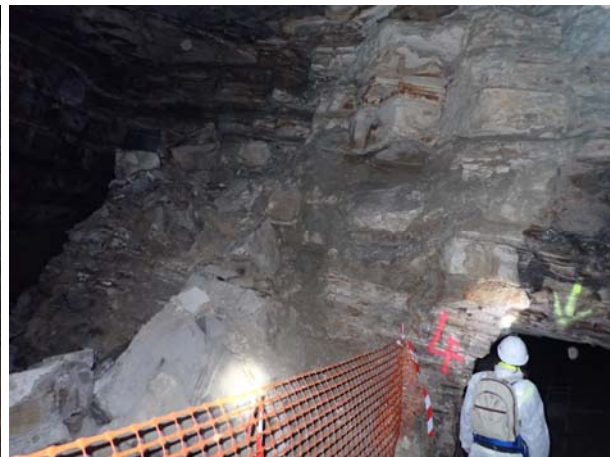
Figure 11 : Pilier partiellement effondré

Un renforcement d'un pilier à moitié effondré a été proposé bien que celui-ci ne semble pas présenter d'évolution préjudiciable. Un système de balisage permet de fermer la zone où le pilier s'effondre.
