## RETOUR D'EXPERIENCE SUR LES TRAVAUX DE REPRISE DE L'ETANCHEITE D'UN STOCKAGE DE RESIDUS MINIER A SALSIGNE (11)

### FEEDBACK ON THE RE-SEALING OF A MINE WASTE STORAGE FACILITY IN SALSIGNE (11)

Laurence Arathoon<sup>1</sup>, Marie Forestier-Coste<sup>2</sup>

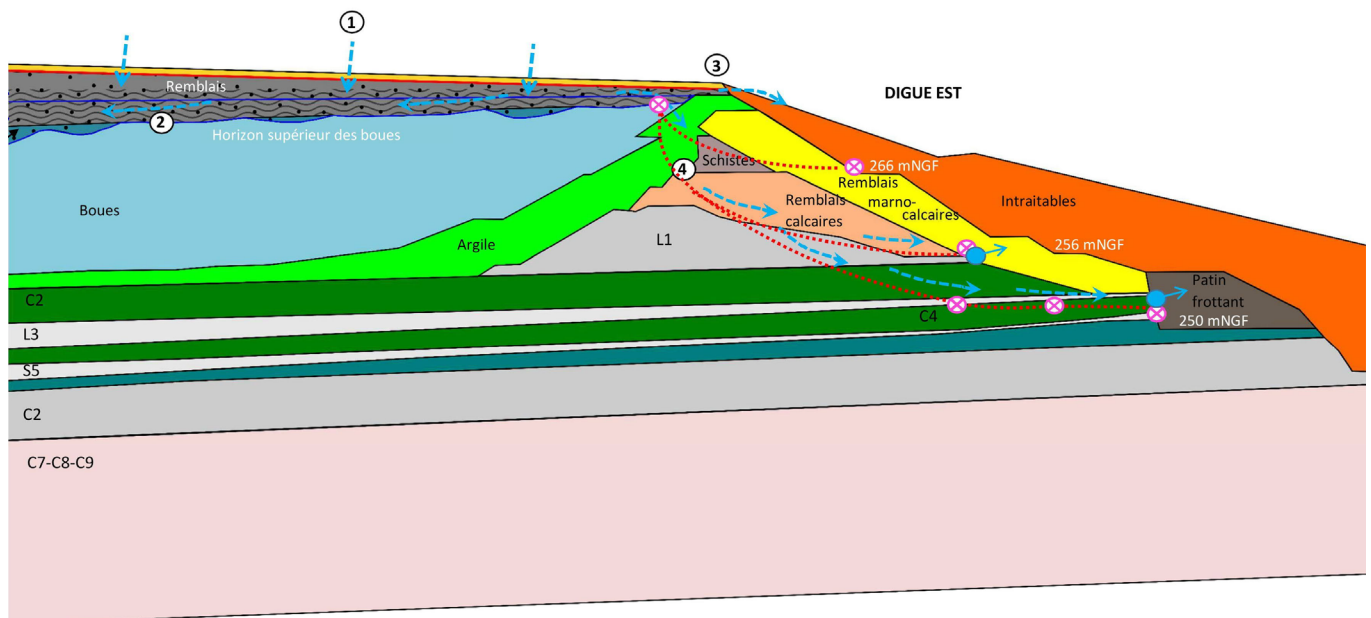
⊗ : Instabilités constatées sur le terrain (fissures) ou en sondage (inclinomètres)

⬡ : Résurgences d'eau observées lors des phases de rehausse de la digue.

⋯ : Zones de ruptures de la digue interprétées.

- ① : Infiltration des eaux de surface à travers la GSB non étanche.
- ② : Ecoulement de la nappe perchée des remblais vers les points bas du mur des remblais, situés au centre du bassin. Battement du niveau de la nappe générant un niveau oxydé dans les remblais. Induration, lessivage des métaux et contamination des eaux.
- ③ : Débordement possible des eaux de surface à travers les remblais au-dessus des digues d'argile si la cote de la nappe atteint la cote du haut des digues
- ④ : Lorsque la nappe perchée (remblais et/ou horizon supérieur des boues) atteint le niveau des zones de rupture historiques, fuite des eaux contaminées le long des glissements

Figure 1. Coupe de la digue Est – Localisation schématique de la rupture d'étanchéité et de la surface de glissement

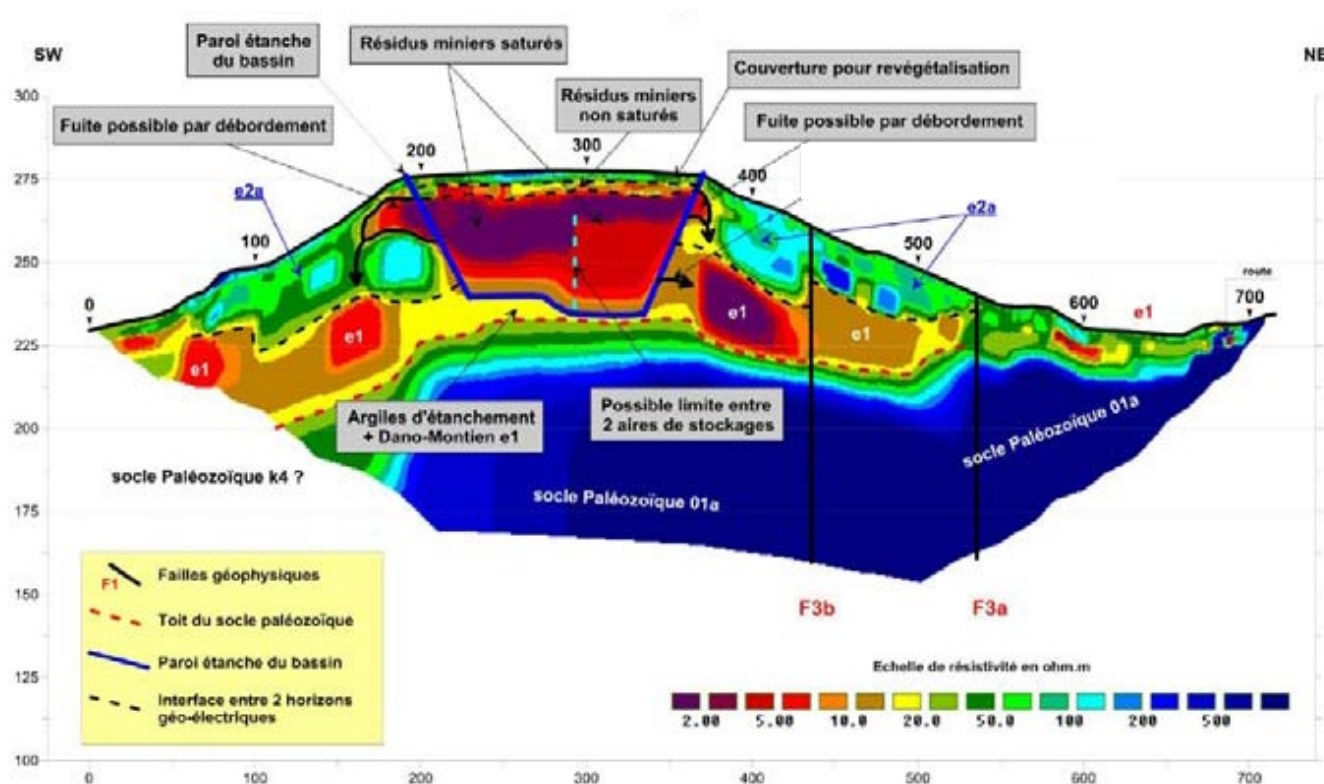
Figure 2. Coupe verticale du stockage de Montredon – Mise en évidence de matériaux pollués au sein de la digue Est

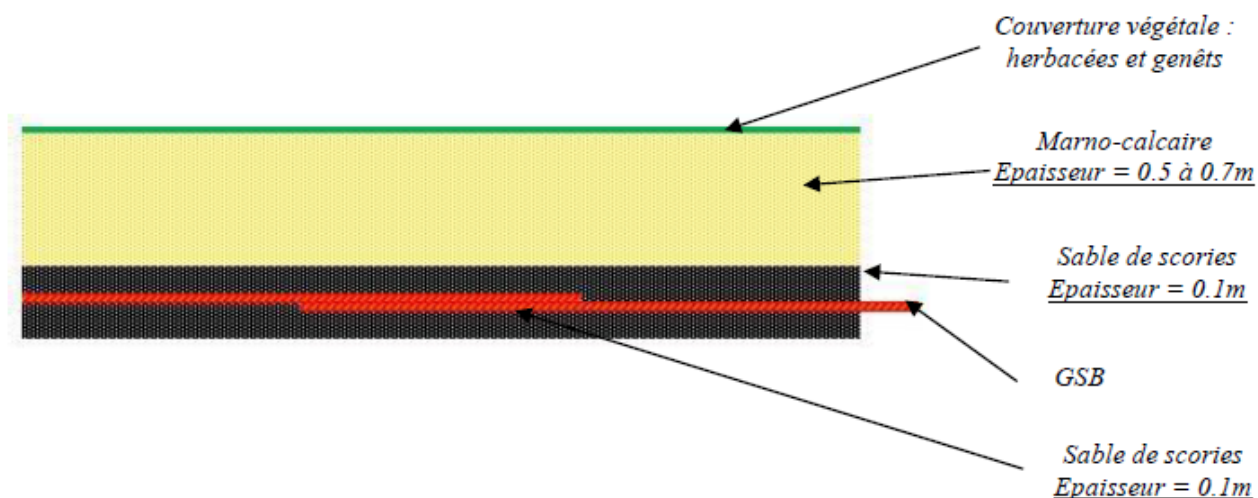
La caractérisation de l'état l'ancienne structure d'étanchéité (Fig. 3), constituée d'un GSB et recouvrant le sommet du stockage de Montredon, a été menée au travers de 13 tranchées et d'essais en laboratoire.

Figure 3. Structure de l'ancien complexe d'étanchéité

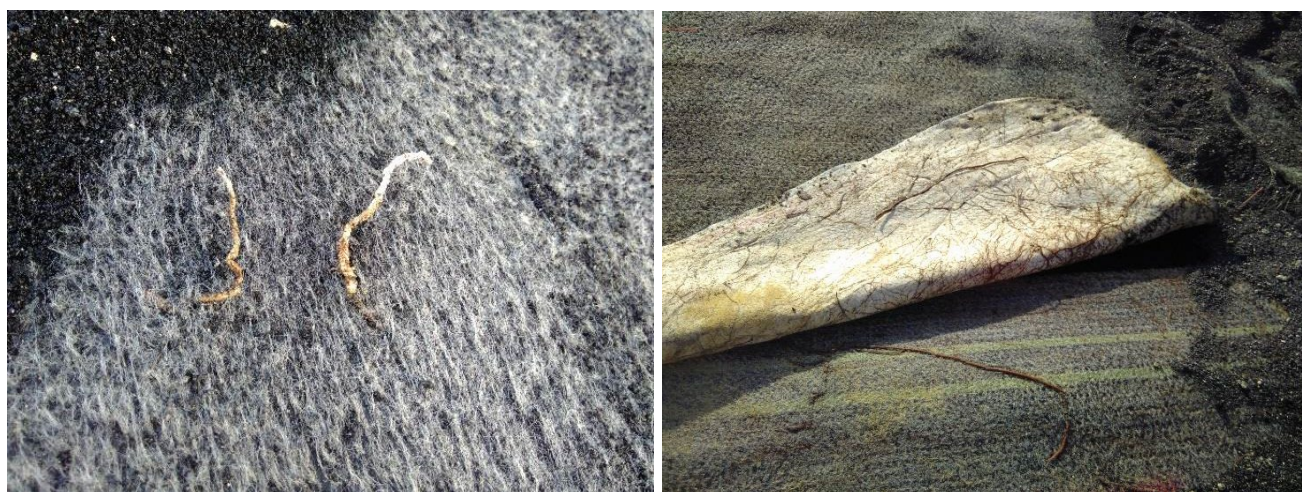
Les observations visuelles ont mis en évidence des anomalies variées : l'absence de bentonite en jointure des lès de GSB, la présence de racine perforant le GSB, ainsi que le développement d'un système racinaire entre les deux couches de GSB à la superposition des lès (Fig. 4)

Figure 4. Racine perforant le GSB (gauche) et développement d'un réseau racinaire sur le GSB (droite)

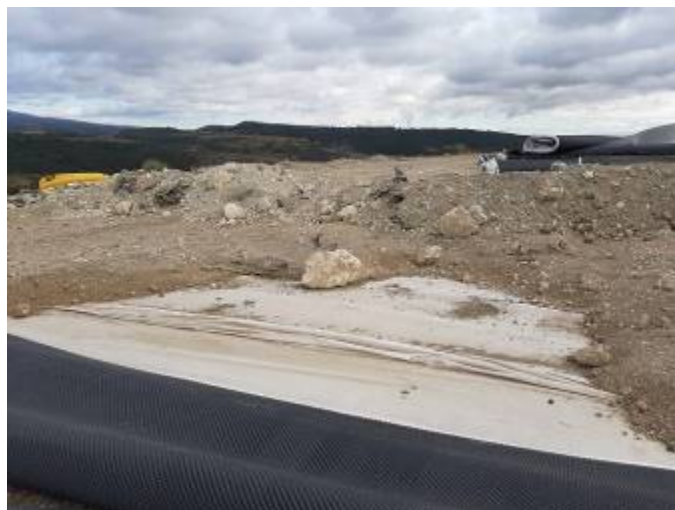
- **les raccords et lés laissés en attente** : Comme vu précédemment, le chantier a été réalisé à l'avancement entre l'étancheur et le terrassier permettant par ailleurs de placer des lestages sur les géosynthétiques en place afin de résister aux conditions climatiques (vent). D'un point de vue de l'étanchéité, des lés sont donc laissés en attente, permettant un avancement global du chantier. La difficulté majeure a été la bonne préservation de ces débords permettant le raccordement de l'étanchéité avec celle de la phase suivante. La figure 6 ci-dessous montre une des problématiques rencontrées : les terrassements des matériaux de recouvrement avaient tendance à aller trop loin sur le débord laissé en attente.

Figure 6. Matériaux de recouvrement sur le débord laissé en attente pour le raccordement

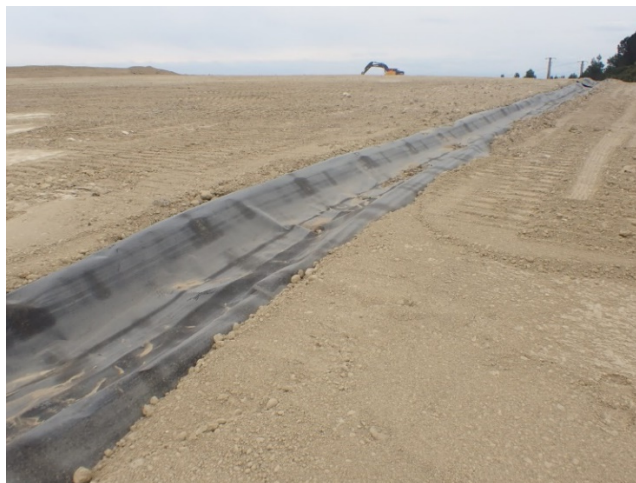
Figure 7. Fossé de surface étanché avec une géomembrane bitumineuse
