Bassin houiller lorrain : réhabilitation du triangle de Marienau, des travaux à la surveillance

BASSIN HOULLER LORRAIN : RÉHABILITATION DU TRIANGLE DE MARIENAU, DES TRAVAUX À LA SURVEILLANCE

LORRAIN COAL BASIN: TRIANGLE DE MARIENAU, FROM THE REHABILITATION TO THE MONITORING

Gaël BELLENFANT¹, Laurent SEMMELBECK², Jérôme SCHMELTZER², Régis FISCHER², Sonia HEITZ², Patrick BOUZENOT³

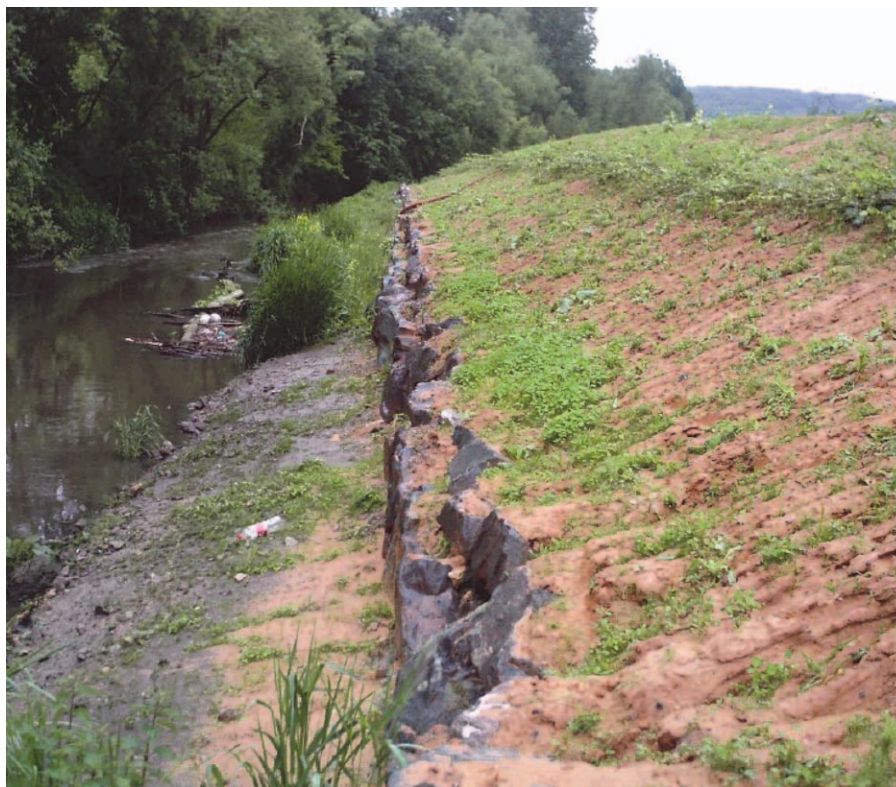
Figure 4. Photo du flanc Ouest – enrochement, couche de végétation et plantations

Les flancs Ouest ont été aménagés de manière à les protéger pour les inondations. Ainsi, une plateforme de 1 à 4 m de large destinée à recevoir des enrochements a été réalisée tout le long de la Rosselle (figures 3 et 4). Des matériaux pollués situés entre la paroi au coulis et la Rosselle ont également été purgés.

En plus des enrochements, des arbustes ont été spécifiquement plantés sur les risbermes des talus coté Rosselle (figure 4) de manière à renforcer leur protection (érosion et tenue mécanique), le géotextile anti-racinaire y assure la protection de la membrane. Les arbustes ont été plantés avec leurs racines disposées horizontalement dans les talus. Cette méthode, typique des aménagements de talus en zones pentues, permet d'avoir un développement racinaire plus favorable à la tenue des sols.

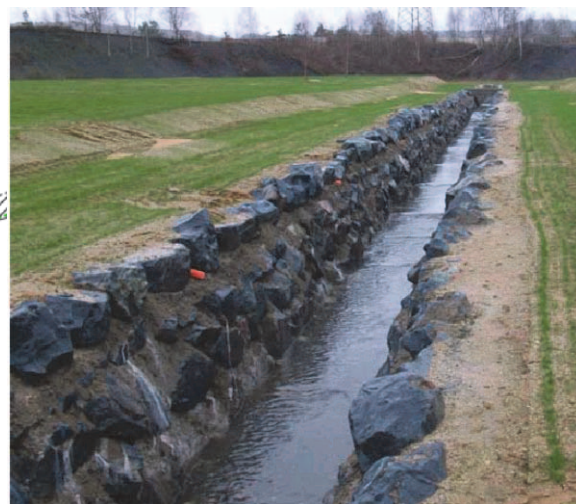
Figure 5. Coupe et photo du lit du Morsbach après travaux (source EnvirEauSol 2010)

Le Morsbach, initialement canalisé par un lit bétonné, a été repris de manière à assurer la continuité de l'étanchéité. L'aménagement comprend (figure 5) :

- un géotextile de protection (700 g/m²);
- la géomembrane PEHD (2 mm) ;
- un géotextile de protection ;
- une couche de 40 cm d'argile ;
- des blocs liaisonnés par du béton sur toute la hauteur du lit du ruisseau ;
- des blocs liaisonnés par du béton mis en place dans le sens transversal tous les 2,5 mètres linéaires afin de créer des seuils ;
- des drains tous les 10 mètres linéaires placés au sommet de l'ancien lit du Morsbach afin de permettre aux eaux circulant dans la couche de drainage de s'évacuer dans le ruisseau.

La géomembrane a été fixée sur l'ouvrage bétonné existant à l'aide de fixations mécaniques (réglet inox fixé par des chevilles 6 mm espacées de 30 cm équipées de bandes compressibles).

Le dimensionnement du géotextile de protection a été vérifié selon la même méthode que précédemment en considérant une charge de 1,9 m d'enrochement et en supposant une densité de 2,8 tonne/m³. On obtient alors un coefficient de sécurité de 3,5. Ce coefficient de sécurité ne tient pas compte des risques de poinçonnement dynamiques liés à la mise en place des enrochements.
