Les effondrements dus à l'exploitation du sel

Bernard Feuga

Bernard Feuga. Les effondrements dus à l'exploitation du sel. Géosciences, 2009, 9, pp.86-95. hal-01059632

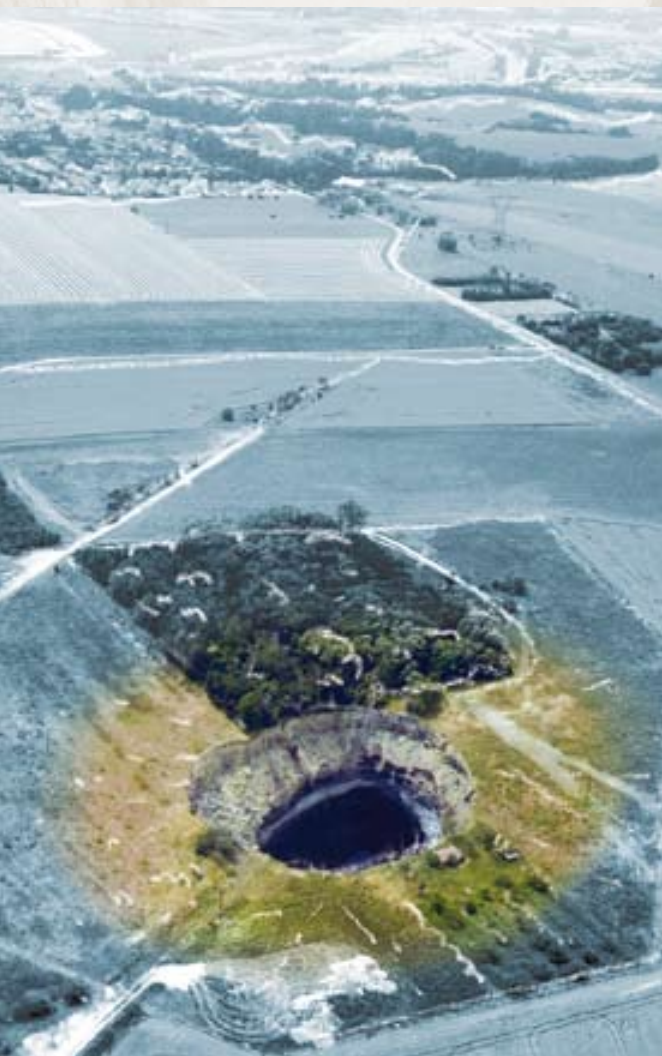
**Effondrement provoqué de la cavité LR50-51
de La Rape, Art-sur-Meurthe
(Meurthe-et-Moselle) en décembre 2004.**

*Induced collapse of cavity LR50-51 sinkhole
at the La Rape brine field, Art-sur-Meurthe
(Meurthe-et-Moselle Department)
in December 2004.*

De tels cratères sont également visibles en France, notamment dans le bassin salifère de Nancy. Les plus récents ont été provoqués volontairement par les exploitants, pour éviter que des cavités trop grandes ne s'effondrent de manière incontrôlée. C'est vrai notamment pour l'effondrement de la cavité LR50-51 du champ de sondages de La Rape (Meurthe-et-Moselle) [Jeanneau (2005)]. Bien que la cavité ait été partiellement vidée de sa saumure pour faciliter son effondrement, celui-ci n'a pas revêtu un caractère brutal. La taille du cratère initial était beaucoup plus petite que celle de la cavité souterraine. Le cratère a atteint, progressivement, par chute d'écaillles successives, une dimension du même ordre que celle de la cavité (photo 5).
