Les effondrements dus à l'exploitation du sel

Bernard Feuga

Bernard Feuga. Les effondrements dus à l'exploitation du sel. Géosciences, 2009, 9, pp.86-95. hal-01059632

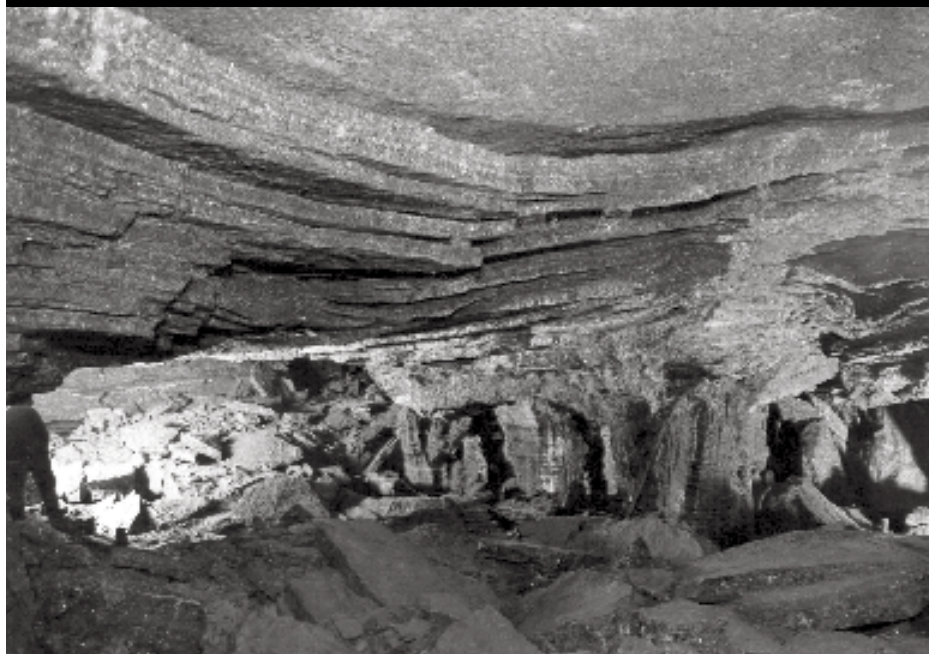
▼ Photo 1 : Galerie périphérique du quartier Saint-Maximilien, effondré en 1873. Mine de sel de Saint-Nicolas (Meurthe-et-Moselle).

Photo 1: Outer gallery of the Saint-Maximilien panel, which collapsed in 1873. Saint-Nicolas salt mine (Meurthe-et-Moselle Department).

L'effondrement s'est traduit en surface par une cuvette de 3,30 m de profondeur (la hauteur des chambres était de 5,50 m), centrée sur le puits. À l'intérieur d'un « cercle » de 80 m de diamètre, au fond peu déformé, les dégâts aux bâtiments étaient minimes. Ils étaient beaucoup plus importants dans la couronne située entre ce « cercle » intérieur et la limite du quartier. Le puits, descendu de 3,30 m, n'avait subi aucun désordre significatif mais se trouvait comblé par 15 mètres de marne provenant du mur de la mine. Au fond, les galeries s'étaient complètement refermées sous le « cercle » intérieur, leur toit venant au contact du mur, dans lequel les piliers s'étaient enfoncés. Sous la couronne, le mur s'élevait, et le toit s'abaissait progressivement vers le centre du quartier, tandis que les piliers, fortement endommagés, n'avaient pas volé en éclats. Dans la galerie périphérique, les dalles du toit s'étaient rompues, provoquant une montée de voûte de trois mètres (*photo 1*).
