# Les effondrements dus à l'exploitation du sel

Bernard Feuga

Bernard Feuga. Les effondrements dus à l'exploitation du sel. Géosciences, 2009, 9, pp.86-95. hal-01059632

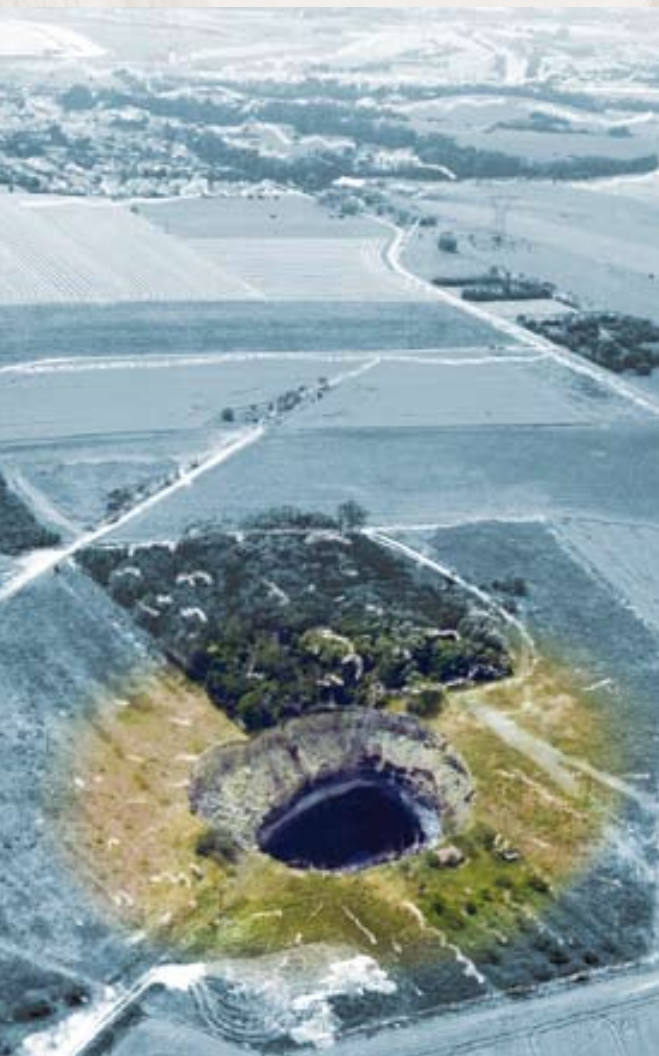
**Effondrement provoqué de la cavité LR50-51  
de La Rape, Art-sur-Meurthe  
(Meurthe-et-Moselle) en décembre 2004.**

*Induced collapse of cavity LR50-51 sinkhole  
at the La Rape brine field, Art-sur-Meurthe  
(Meurthe-et-Moselle Department)  
in December 2004.*

De tels cratères sont également visibles en France, notamment dans le bassin salifère de Nancy. Les plus récents ont été provoqués volontairement par les exploitants, pour éviter que des cavités trop grandes ne s'effondrent de manière incontrôlée. C'est vrai notamment pour l'effondrement de la cavité LR50-51 du champ de sondages de La Rape (Meurthe-et-Moselle) [Jeanneau (2005)]. Bien que la cavité ait été partiellement vidée de sa saumure pour faciliter son effondrement, celui-ci n'a pas revêtu un caractère brutal. La taille du cratère initial était beaucoup plus petite que celle de la cavité souterraine. Le cratère a atteint, progressivement, par chute d'écaïlles successives, une dimension du même ordre que celle de la cavité (photo 5).

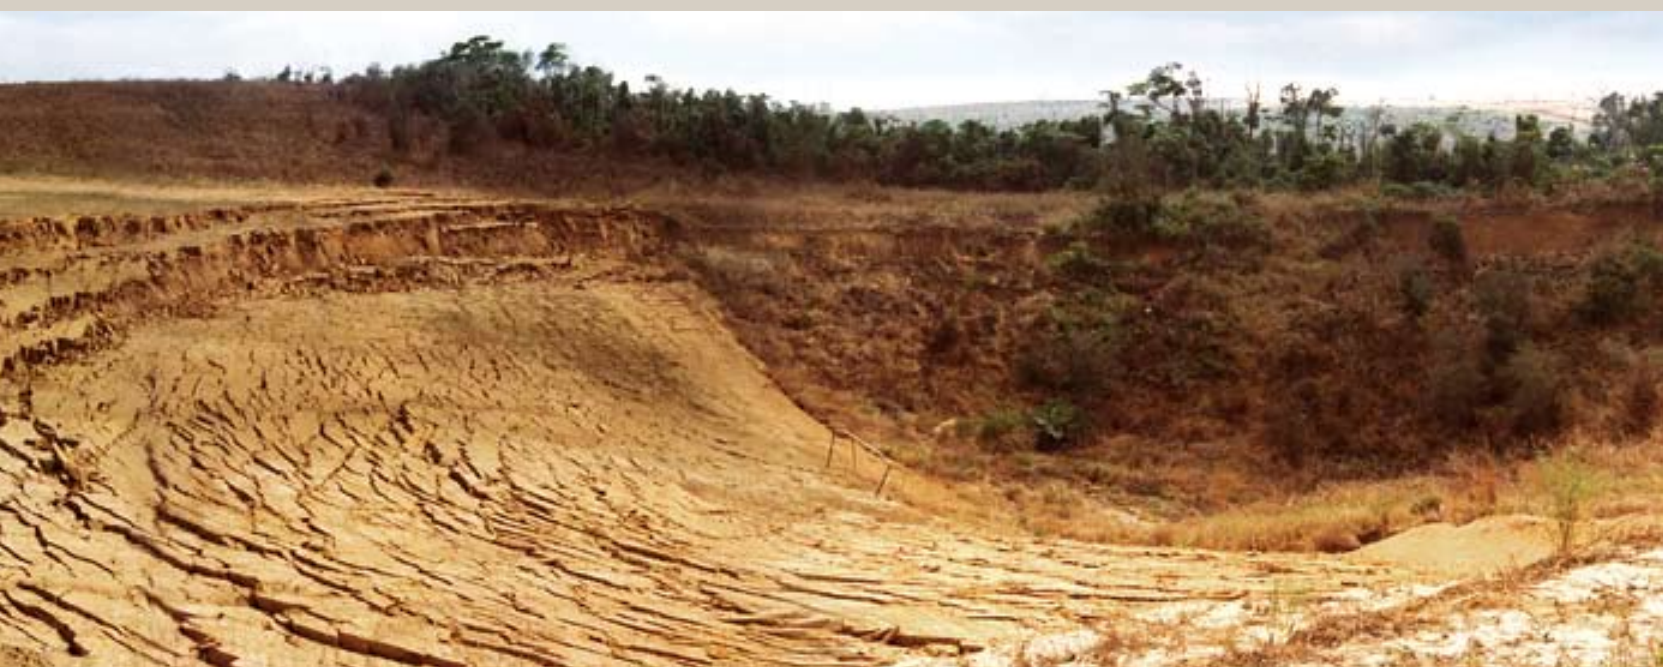
▲ **Photo 2 : Inondation de la mine de potasse de Holle (Congo) – effondrement n° 1.**

*Photo 2: Flooding of the Holle potash mine (Congo) – sinkhole N° 1.*

Le 18 juin 1977, une petite venue d'eau apparut lors du creusement d'une galerie dans la mine de potasse de Holle, en République du Congo [Feuga *et al.* (2005)]. Le débit de cette venue d'eau, au début fortement salée, s'accrut rapidement, cependant que sa teneur en sel diminuait, et finit par devenir incontrôlable. La mine dut être abandonnée le 22 juin. L'inondation s'accompagna de trois effondrements sur une distance de plus de 1 500 m. Le plus grand, d'un diamètre de 150 m et d'une profondeur de 20 m, était situé à la verticale du point d'irruption de l'eau (*photo 2*).

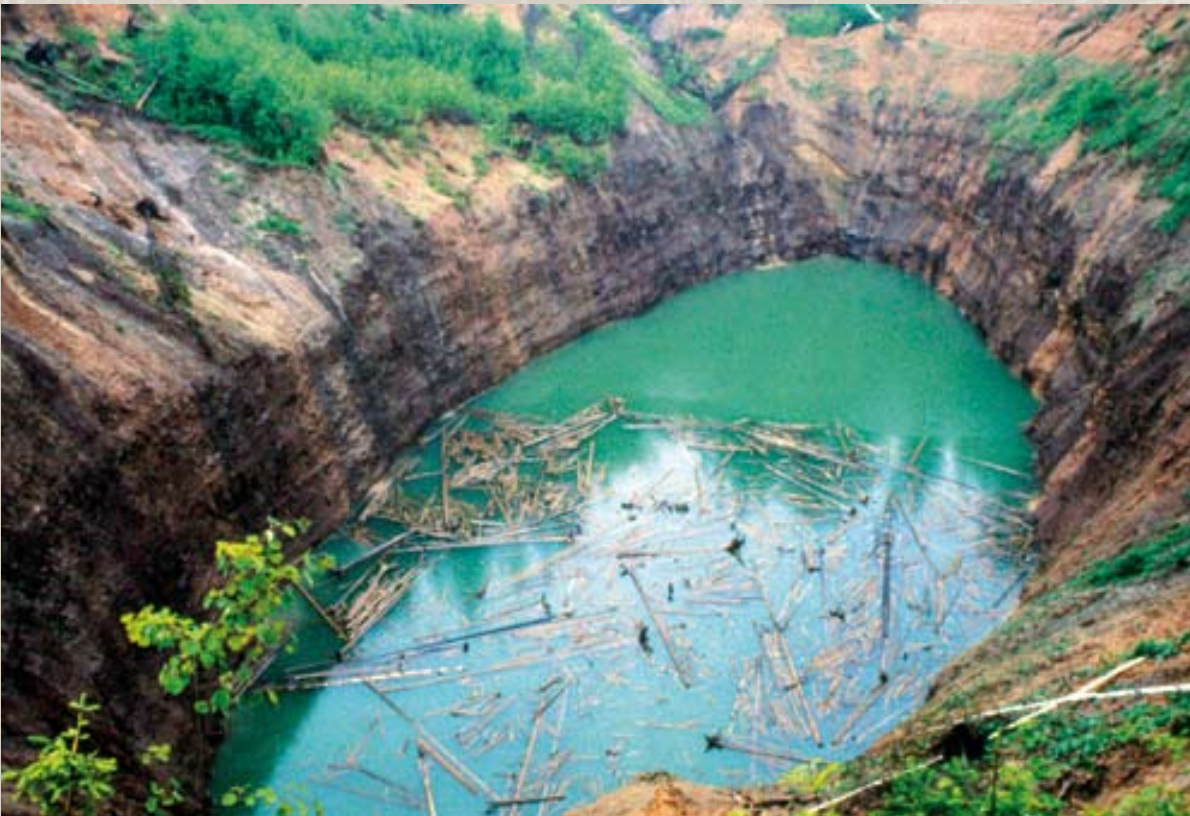
**Photo 3 : Cratère d'effondrement et d'explosion au-dessus de la mine Bereznikovsky-3 (Russie).**

*Photo 3: Collapse and explosion crater above the Bereznikovsky-3 mine (Russia).*

La mine était exploitée par piliers affaissables qui finirent par se rompre, provoquant un effondrement du toit et des venues d’eau qui se transformèrent en inondation et furent la cause de l’abandon de la mine. Mais l’évolution de celle-ci et des terrains environnants se poursuivit, avec la dissolution d’importantes quantités de sel et le développement de vides de grande taille. Les terrains surincombants finirent par s’effondrer provoquant une explosion du méthane accumulé dans les vides et donnant naissance à un cratère de 80 m de long, 40 m de large et 200 m de profondeur (*photo 3*). Ce cas est lui aussi unique dans les annales minières mondiales.

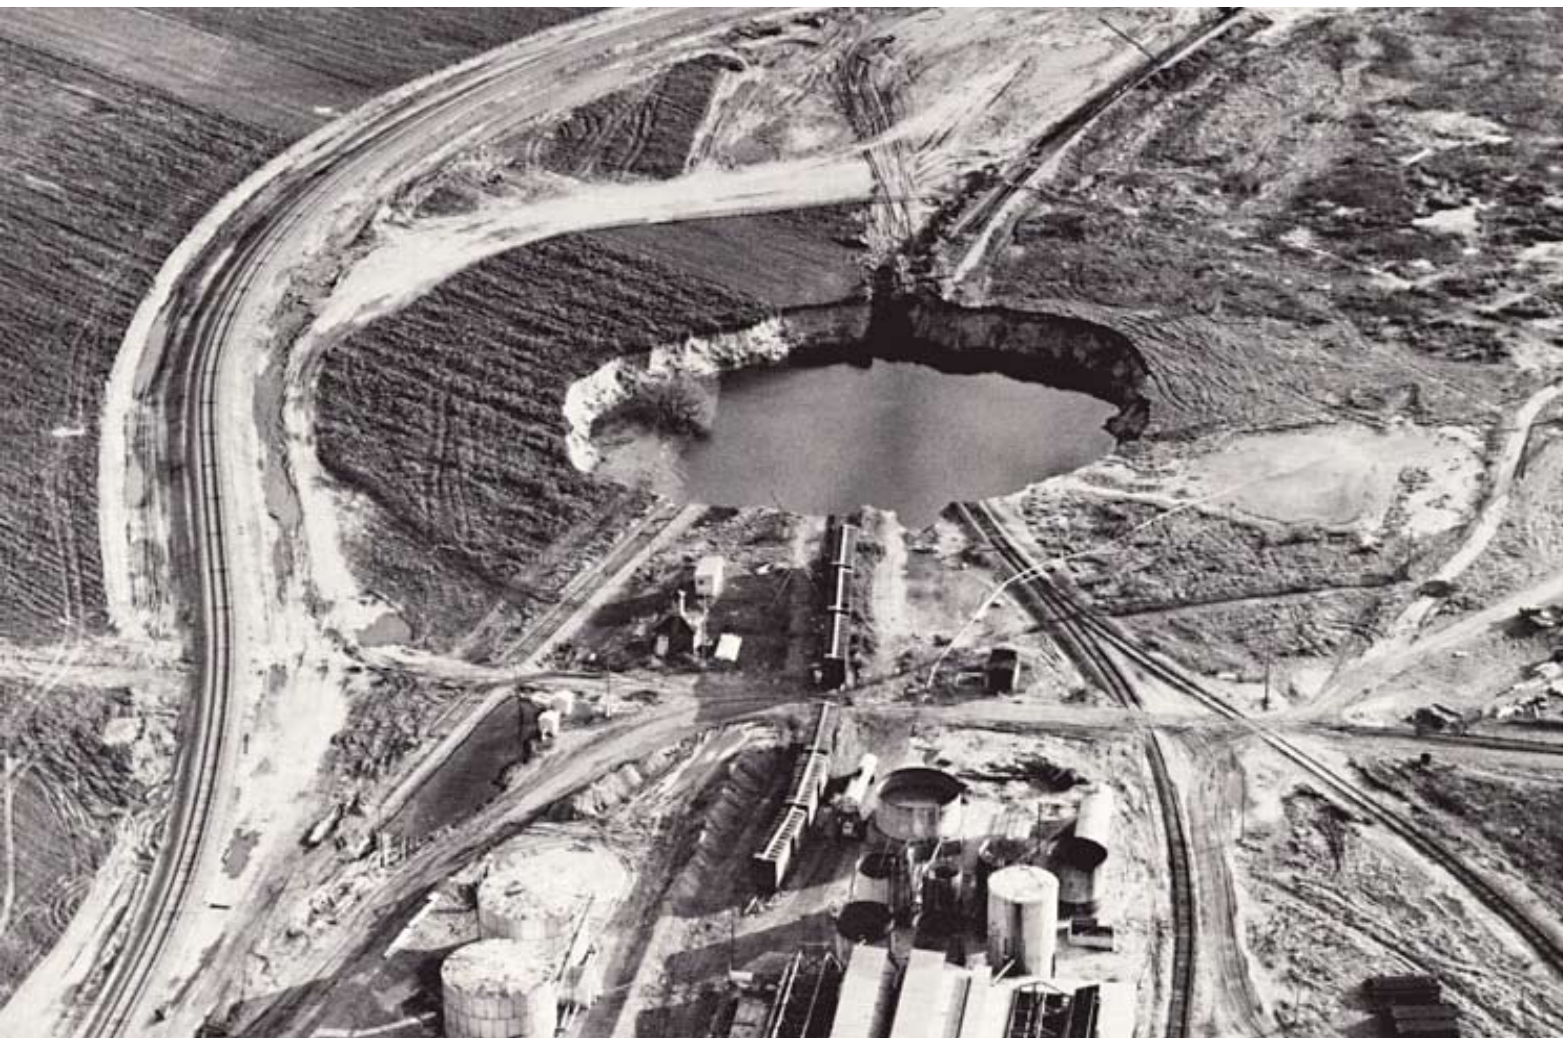
**Photo 4 : Le « Cargill Sinkhole », Hutchinson, Kansas (USA).**

*Photo 4: The “Cargill Sinkhole”, Hutchinson (Kansas, USA).*

La *photo 4* présente l’effondrement survenu le 21 octobre 1974 près de Hutchinson, Kansas [Walters (1978)]. L’éboulement d’une cavité de dissolution devenue trop grande s’est propagé dans les shales surmontant le sel jusqu’à atteindre la surface du sol, y créant un cratère profond de 18 m et d’un diamètre de 80 m qui s’est rapidement rempli d’eau.

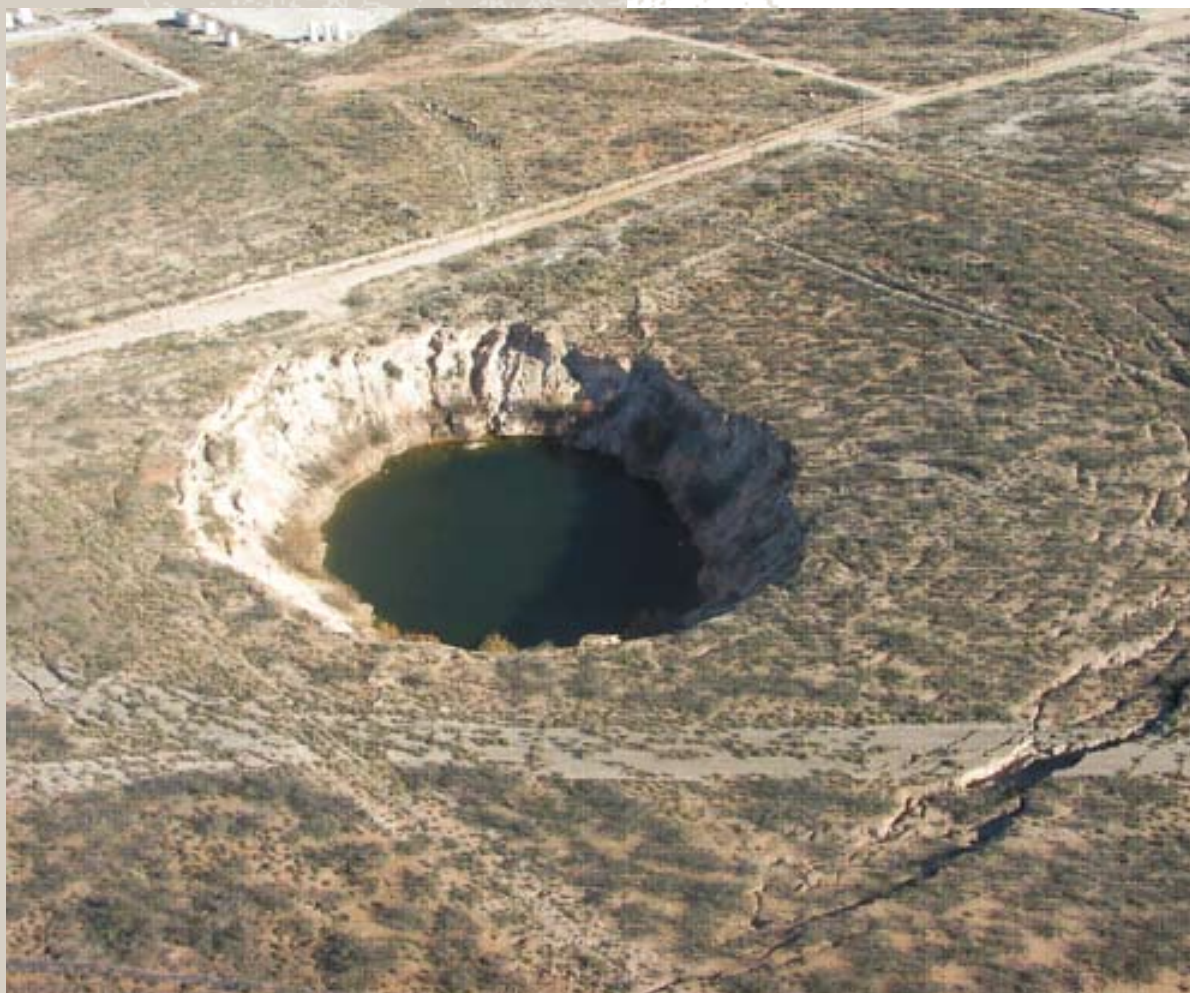
**Photo 6 : Le Wink Sink 1 (Texas, USA), effondrement dû à un sondage pétrolier défectueux.**

*Photo 6: Wink Sink 1, Winkler County, (Texas, USA), a collapse caused by a defective oil drilling.*

La circulation de l'eau se faisait d'un aquifère situé sous le sel vers les aquifères superficiels, situés au dessus. Dans un autre exemple apparu le 3 juin 1980 à Wink Sink 1 au Texas l'eau s'écoulait du haut vers le bas, pour un résultat comparable (photo 6).
