# Mise en sécurité de puits de mines abandonnés : exemple de la tête du puits n°1 d'Annezin du bassin houiller du Nord-Pas-de-Calais

## MISE EN SECURITE DE PUIITS DE MINES ABANDONNES : EXEMPLE DE LA TETE DU PUIITS N°1 D'ANNEZIN DU BASSIN HOUILLER DU NORD - PAS DE CALAIS

1 BRGM/DPSM, Orléans, France

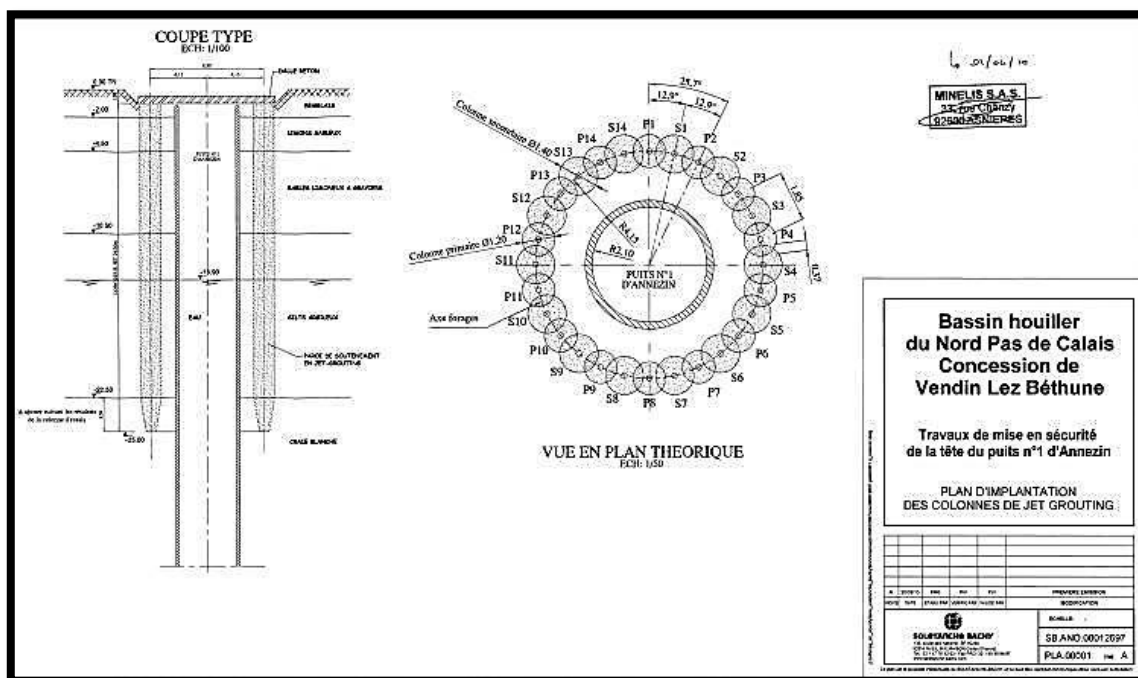
Figure 9 . Plan de réalisation des colonnes de jet-grouting

Considérant la nature particulière des travaux, le BRGM/DPSM a proposé à la DREAL un traitement du puits sur les bases de la technique du « jet-grouting ». Cette technique permet de réaliser un soutènement continu auto-stable, en béton non armé, composé de 28 colonnes sécantes de Ø 1,20-1,40 m assurant la continuité de l'effet d'anneau en profondeur (Figure 9). Le puits pouvant ensuite être obturé en surface par une dalle en béton armé (type ouvrage d'art) en appui et liée à l'ouvrage de confortement, munie d'un regard de visite et d'un dispositif pour le contrôle du gaz de mine et le contrôle du niveau d'eau.

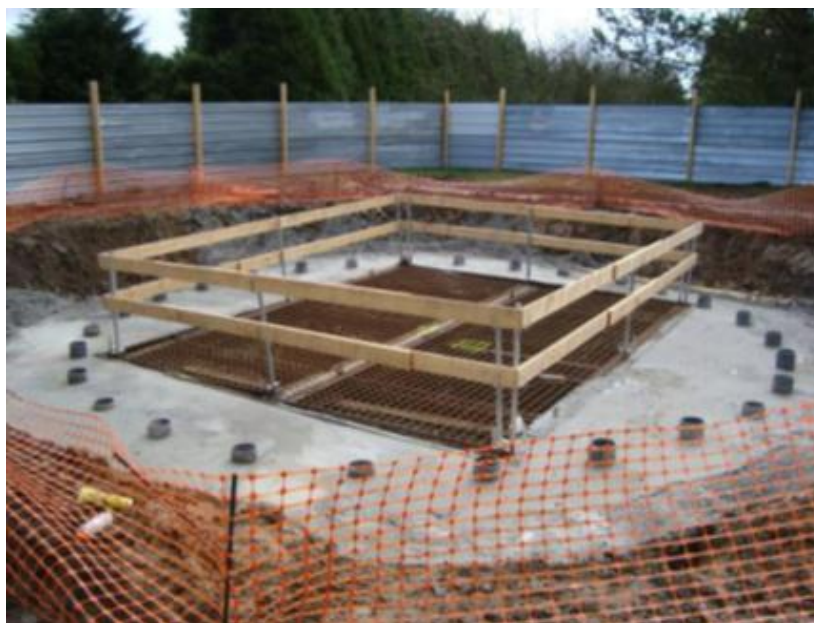
Figure 11 . Plan de travail du jet-grouting

Des travaux préparatoires, démarrés en mars 2010 et préalables à la réalisation du confortement, ont été nécessaires. La tête du puits a été entièrement dégagée, puis sécurisée par un platelage métallique (Figure 10). La zone de travail et d'évolution pour le *jet-grouting* a été aménagée par la mise en œuvre d'une semelle en béton armé autour du puits avec réservations tubées pour les forages (Fig. 11). La mise en sécurité du puits par confortement a débuté mi-avril 2010 lors du montage de l'installation de production pour le jet-grouting (silos à ciment, silo à eau, malaxeur, pompes). Deux colonnes d'essai (Ø 1,2 à 1,4 m) ont été réalisées jusqu'à 26 mètres de profondeur. La mesure des diamètres a été obtenue par la méthode du cylindre électrique (mesure de résistivité entre forage piézométrique extérieur et forage dans l'axe de la colonne). Les résultats concluants sur ces 2 colonnes ont permis le calage des paramètres de jet-grouting et le lancement de la production sur 26 m, d'une paroi de soutènement sur un diamètre d'implantation de Ø 8,20 m de 28 colonnes sécantes, dont 14 colonnes de Ø 1,20 m en primaire et 14 colonnes Ø 1,40 m en secondaire. Cette opération a duré 1 mois et demi. Les essais et contrôles ont
