Mise en sécurité de la tête du puits n°1 d'ANNEZIN

Christian Bocquillon, Sandrine Lemal, Roger Dhenain

Abstract: To avoid a localised collapse of a wellhead, resulting from the rupture of the casing, impacting six homes, the French government asked for the safety of the well N°1 of Annezin. The work consisted of setting up an outdoor reinforcement by creating a monolithic concrete.

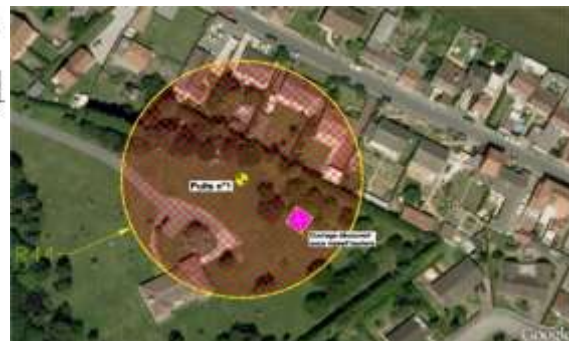
Figure 6 : Habitations dans la zone d'aléa

Selon GEODERIS, l'expert public de l'Etat en termes de risque minier, l'aléa « effondrement » localisé lié au puits déclaré fort (Fig. 5), ainsi que la présence de six maisons dans le périmètre du cône d'effondrement susceptible de se former, rendaient nécessaire la mise en sécurité pérenne du puits (Fig. 6).
