MINE DES CAMOINS (MARSEILLE) – GESTION OPERATIONNELLE D'UNE MINE URBAINE A FAIBLE PROFONDEUR

CAMOINS MINE (MARSEILLE) – OPERATIONNAL MANAGEMENT OF A LOW DEPTH URBAN MINE

Laurence ARATHOON¹,

¹ BRGM – DRP/DPSM – Unité Territoriale Après-Mine Sud, Gardanne, France

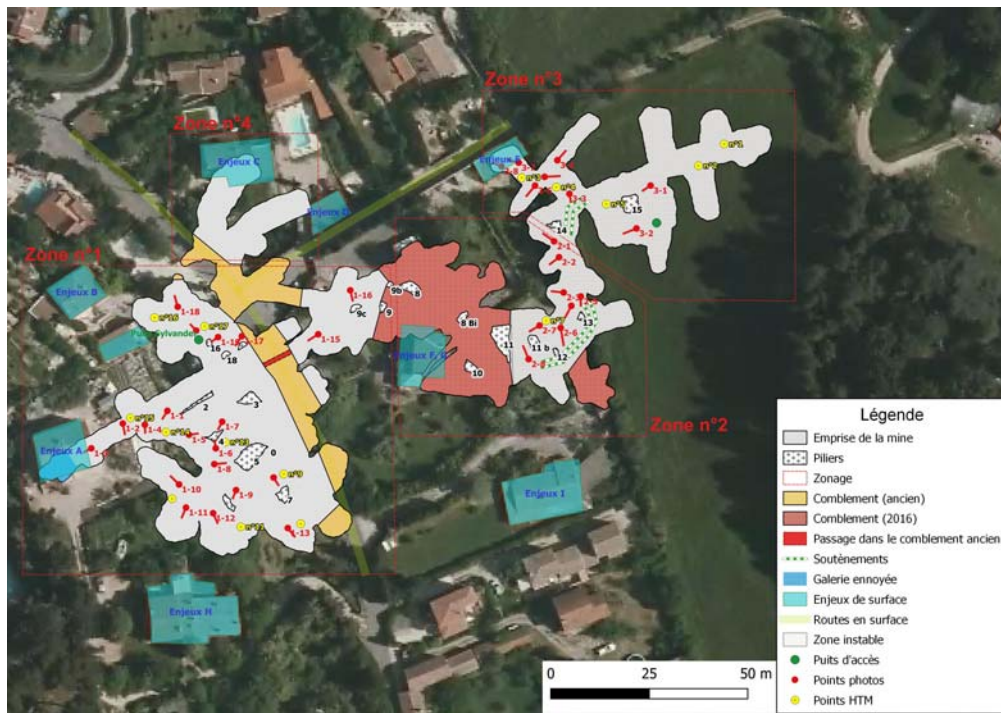
Figure 3. Mine des Camoins – Visualisation des zones inspectées et des points de mesures

Ce secteur permet de surveiller les cavités au droit des enjeux A, B, G et H (cf. Figure 3). Ce secteur est stable et peu évolutif. Les écoulements argileux, les remontées de fontis et les éboulements présents n'évoluent pas. Les décrochements en provenance du toit et des parements sont inexistantes. Le pilier n° 4, situé dans la chambre principale, est très fracturé, à la limite de la rupture. Des fissuromètres ont été mis en place en 2019 pour évaluer l'évolution multidirectionnelle des fractures. Les premières mesures ne permettent pas de définir une tendance. De plus la comparaison des blocs marqués au sol avec la précédente surveillance montre l'absence de chute continue de blocs. Les mesures de convergence n'indiquent pas de mouvement majeur (cf. Figure 4) entre 2013 et 2018, malgré un écart plus marqué en 2014 au point de convergence n°12.

Ce secteur permet de surveiller la cavité au droit de l'enjeu F (cf. Figure 3). L'accès à la zone est partiellement sécurisé par un dispositif de soutènement en bois étayé par un chevêtre métallique mis en place lors des travaux de comblement (cf. Figure 5). Néanmoins, Les piliers sont fragilisés et poursuivent leur dégradation : en forme de diabolo pour certains, nombreux écailllements et fractures. Certains sont à la limite de la rupture (cf. Figure 6). Les chutes de blocs en provenance du toit et des parements se poursuivent à un rythme significatif. L'état de dégradation de cette zone est tel qu'il ne permet pas de conserver les points de mesures de convergence à lecture manuelle.

Ce secteur permet de surveiller les cavités au droit de l'enjeu E (cf. Figure 3) L'accès se fait via un second puits d'accès creusé lors des travaux de comblement. Les taux en oxygène sont réduits dans la zone (jusqu'à 19 %) et les teneurs en méthane (CH₄) ont augmenté après l'achèvement des travaux. Localement, des chutes de toit importantes sont repérées lors des visites de surveillance. Elles se composent de petites plaques, blocs et débris. Une partie de ces débris tombe sur la bâche mise en place. Les mesures de convergence ne sont pas représentatives d'un mouvement majeur. Seul un point de mesure indique une variation de 2 cm.

Après avoir proposé plusieurs scénarii de mise en sécurité, les travaux de mise en sécurité retenus et entrepris en 2016 (leur localisation est présentée sur la Figure 3) ont consisté en le comblement de la zone située sous l'enjeu F, dans laquelle se situent les terrains les plus menaçants, le comblement de la petite galerie rejoignant l'emprise de l'enjeu I menacé par le risque d'effondrement, la création d'un puits d'accès dans la zone 3, Est, pour l'acheminement du matériel pendant la phase de travaux et ultérieurement pour le personnel en charge de la surveillance ainsi que la sécurisation d'un parcours d'accès dans la zone 2, centrale, par un bardage en bois et des étais métalliques. Ce dispositif permettant d'une part d'accéder à la zone de comblement pendant toute la période de travaux, a également pour vocation de maintenir un parcours de surveillance sécurisé dans une partie de la zone 2 (Delmas B., 2017).
