## RETOUR D'EXPERIENCE SUR LES TRAVAUX DE REPRISE DE L'ETANCHEITE D'UN STOCKAGE DE RESIDUS MINIER A SALSIGNE (11)

### FEEDBACK ON THE RE-SEALING OF A MINE WASTE STORAGE FACILITY IN SALSIGNE (11)

Laurence Arathoon<sup>1</sup>, Marie Forestier-Coste<sup>2</sup>

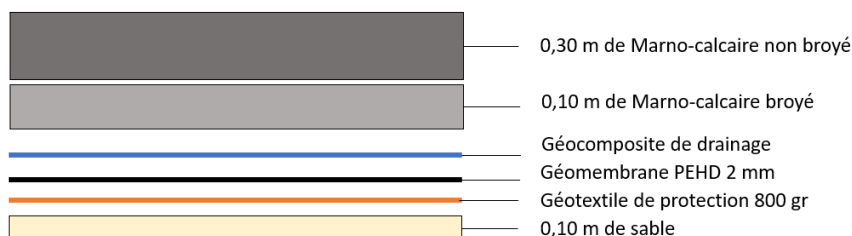
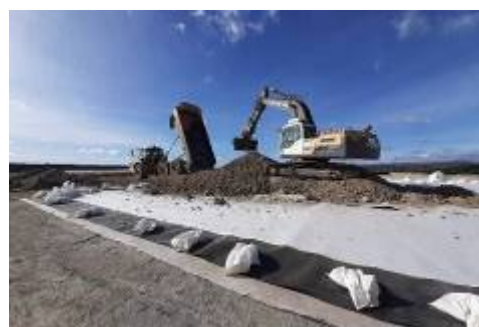
Les couches du nouveau complexe d'étanchéité se composent, du haut vers le bas d'un géosynthétique à âme drainante associé à un anti-contaminant, d'une géomembrane PEHD de 2 mm d'épaisseur et d'un géotextile anti-poinçonnant (Fig. 5).

Figure 5. Coupe verticale et prise de vue de la nouvelle structure d'étanchéité

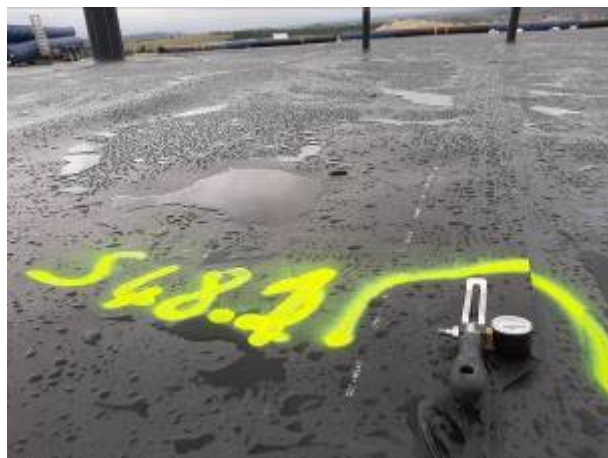
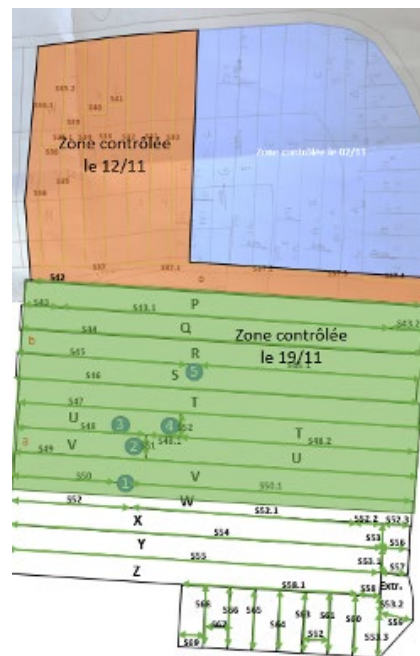
Un des aspects importants du contrôle extérieur (surtout dans le cas où l'ouvrage est grand), est de bien organiser la numérotation des soudures et pièces en coopération avec l'entreprise d'étanchéité afin de pouvoir assurer un suivi de qualité. La figure 7 présente un état d'avancement du contrôle avec les différentes appellations reprises qui sont cohérentes avec celles de l'entreprise et ce qui est effectivement marqué visuellement sur site.

Figure 7. Exemple d'un calepinage de contrôle réalisée et la correspondance physique sur site

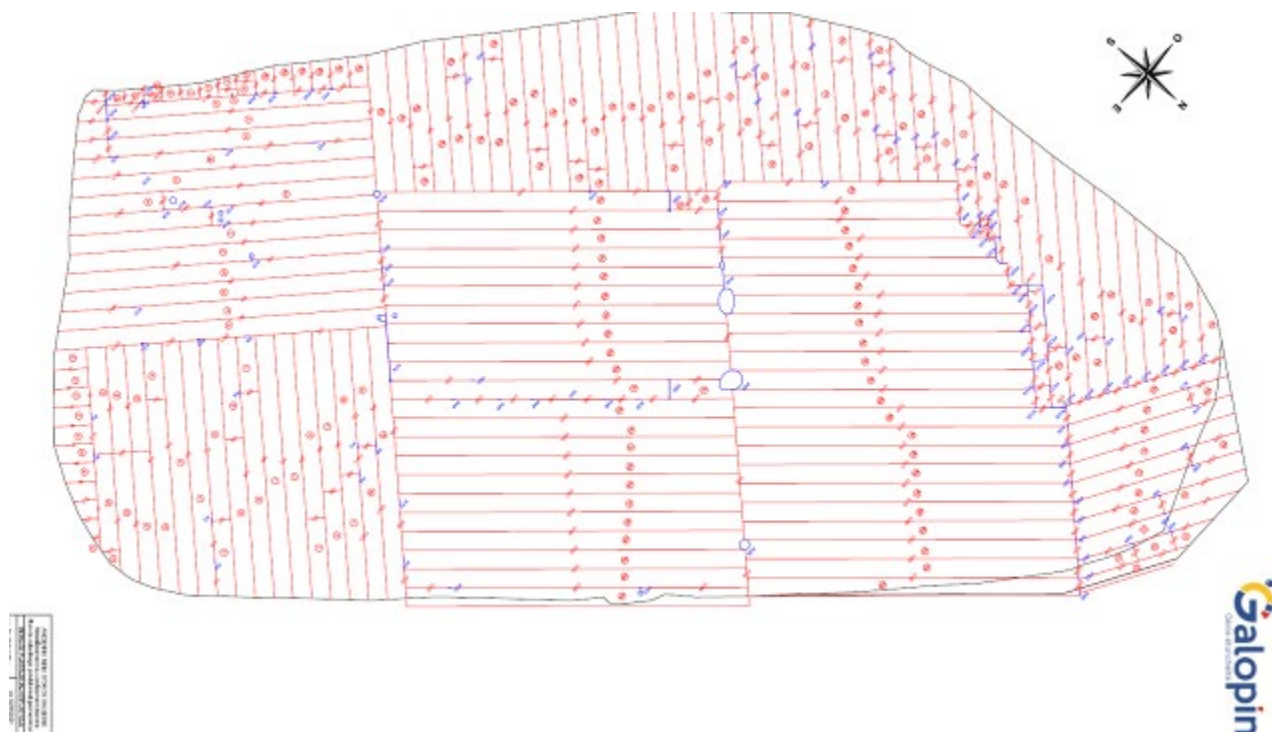
Pour chaque PV, une conclusion est émise présentant de valider la conformité ou non de la partie posée et la liste des reprises à réaliser le cas échéant. La figure 8 est le plan de recollement de la géomembrane PEHD posée sur toute la couverture de Montredon. Sont notés sur ce plan, le positionnement et les numéros des lés, les positionnements et numéros des patches, points triples, etc. Toutes ces dénominations sont cohérentes avec la numérotation des PV de contrôle extérieur.

Figure 8. Plan de recollement de géomembrane de l'entreprise d'étanchéité

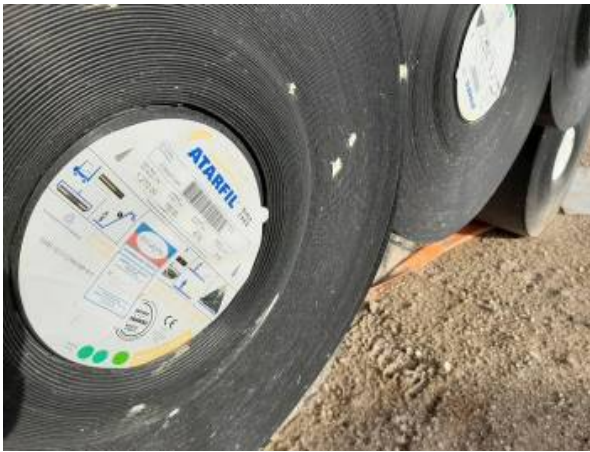
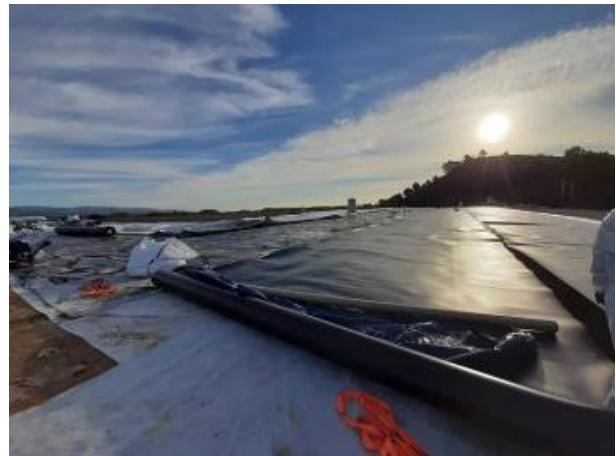
Au global, ce ne sont pas moins de 280 soudures double canal qui ont été réalisées et contrôlées. Les photos de la figure 9 ci-dessous permettent d'illustrer le chantier réalisé.

Figure 9. Prises de vues du chantier pendant la pose du complexe d'étanchéité

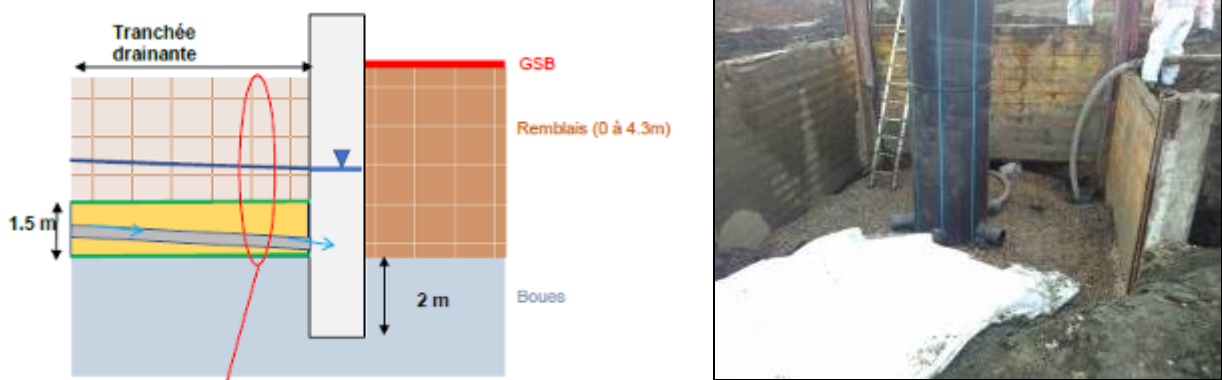
Lors des investigations, des piézomètres ont été mis en place sur le sommet du dépôt. A partir de l'analyse des mesures de niveaux piézométriques, il ressort que la nappe perchée peut être décomposée en 4 secteurs à traiter suivant le degré de saturation des remblais. Pour cette raison, un réseau de 4 puits de pompage a été mis en place au droit des remblais contaminés jusqu'au toit des boues de traitement. Ces puits sont étanchés par du PEHD et soudés à la nouvelle géomembrane de la couche de couverture. Un réseau de 3 tranchées drainantes par puits a été installé afin de d'optimiser le captage de la nappe perchée. Ces tranchées drainantes présentent une profondeur comprise entre 3 m et 5 m de profondeur et une largeur de 1 m. La position des tranchées drainantes est ajustée à la cote de la base des remblais et la pente de chaque tranchée est d'au moins 1 %. La longueur de chaque tranchée est limitée à 30 m. Les drains à la base des tranchées sont composés d'un tube PEHD crépiné sur toute la longueur, de diamètre 200 mm, se raccordant au puits collecteur par un exutoire en PEHD (Fig. 10). Le tube crépiné est recouvert par un massif drainant graveleux enveloppé d'un géotextile anticontaminant.

Figure 10. Coupe de principe du puits (gauche) et de la tranchée drainante (droite)
