BASSIN HOULLER LORRAIN : RÉHABILITATION DU TRIANGLE DE MARIENAU, DES TRAVAUX À LA SURVEILLANCE

LORRAIN COAL BASIN: TRIANGLE DE MARIENAU, FROM THE REHABILITATION TO THE MONITORING

Gaël BELLENFANT¹, Laurent SEMMELBECK², Jérôme SCHMELTZER², Régis FISCHER², Sonia HEITZ², Patrick BOUZENOT³

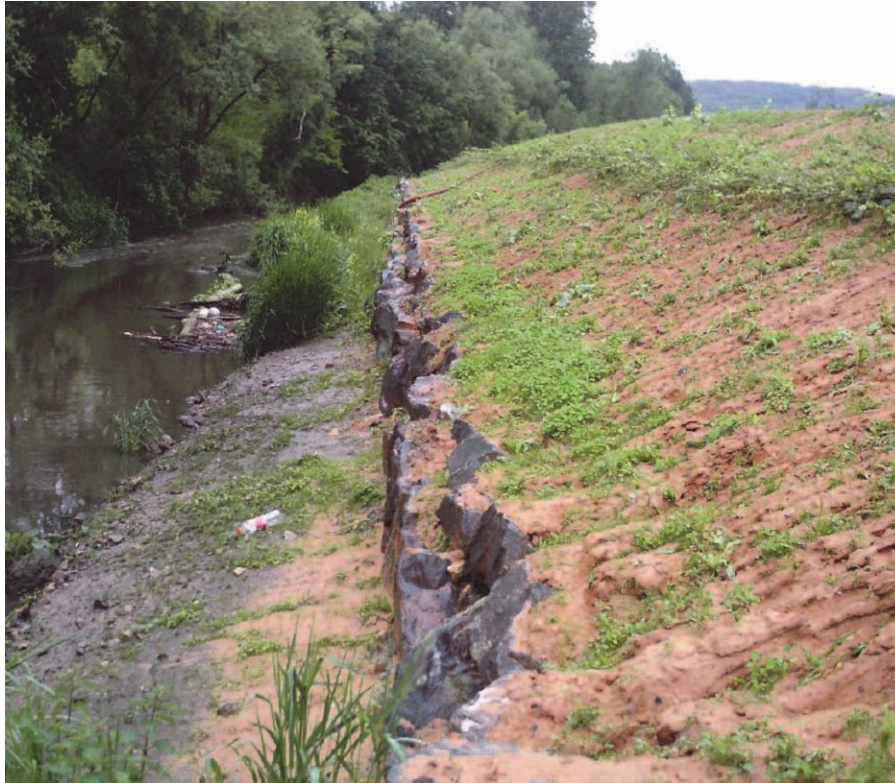
Figure 4. Photo du flanc Ouest – enrochement, couche de végétation et plantations

En plus des enrochements, des arbustes ont été spécifiquement plantés sur les risbermes des talus coté Rosselle (figure 4) de manière à renforcer leur protection (érosion et tenue mécanique), le géotextile anti-racinaire y assure la protection de la membrane. Les arbustes ont été plantés avec leurs racines disposées horizontalement dans les talus. Cette méthode, typique des aménagements de talus en zones pentues, permet d'avoir un développement racinaire plus favorable à la tenue des sols.

Les flancs Ouest ont été aménagés de manière à les protéger pour les inondations. Ainsi, une plateforme de 1 à 4 m de large destinée à recevoir des enrochements a été réalisée tout le long de la Rosselle (figures 3 et 4). Des matériaux pollués situés entre la paroi au coulis et la Rosselle ont également été purgés.

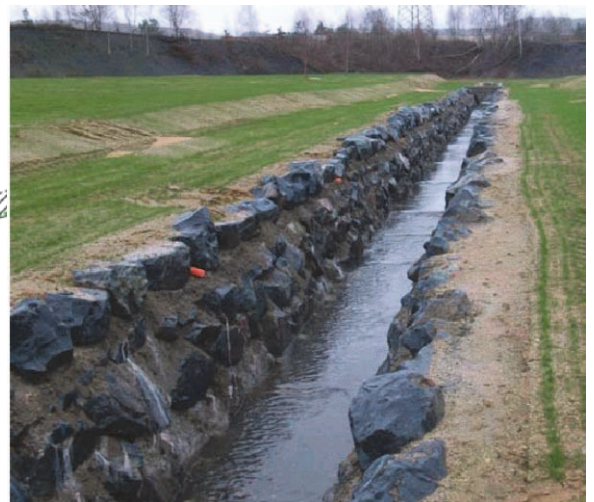
Figure 5. Coupe et photo du lit du Morsbach après travaux (source EnvirEauSol 2010)

Le Morsbach, initialement canalisé par un lit bétonné, a été repris de manière à assurer la continuité de l'étanchéité. L'aménagement comprend (figure 5) :

- un géotextile de protection (700 g/m²);
- la géomembrane PEHD (2 mm) ;
- un géotextile de protection ;
- une couche de 40 cm d'argile ;
- des blocs liaisonnés par du béton sur toute la hauteur du lit du ruisseau ;
- des blocs liaisonnés par du béton mis en place dans le sens transversal tous les 2,5 mètres linéaires afin de créer des seuils ;
- des drains tous les 10 mètres linéaires placés au sommet de l'ancien lit du Morsbach afin de permettre aux eaux circulant dans la couche de drainage de s'évacuer dans le ruisseau.

La géomembrane a été fixée sur l'ouvrage bétonné existant à l'aide de fixations mécaniques (réglet inox fixé par des chevilles 6 mm espacées de 30 cm équipées de bandes compressibles).

Le dimensionnement du géotextile de protection a été vérifié selon la même méthode que précédemment en considérant une charge de 1,9 m d'enrochement et en supposant une densité de 2,8 tonne/m³. On obtient alors un coefficient de sécurité de 3,5. Ce coefficient de sécurité ne tient pas compte des risques de poinçonnement dynamiques liés à la mise en place des enrochements.
