Définition d'un protocole opérationnel d'ouverture ou de fermeture d'une route départementale au droit d'un mouvement de versant non stabilisé - Soulce-Cernay (25)

E. Equilbey*, A. Vallet, BRGM. 151 boulevard de Stalingrad, 69626 VILLEURBANNE Cedex

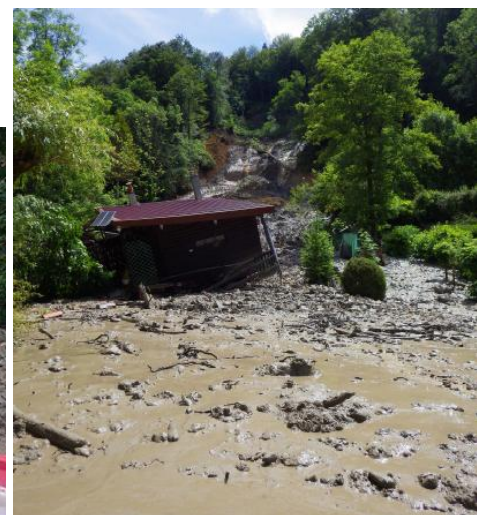
Figure 1 : forte réactivation le 20 juin 2016 de l'instabilité de versant démarrée en février 2016 à hauteur de la commune de Soulce-Cernay (25), et affectant à nouveau la RD437c et des chalets en contrebas

Un mouvement de terrain complexe, combinant glissement de terrain et coulée de boue, s'est amorcé à l'amont immédiat d'une route départementale (RD437c) sur la commune de Soulce-Cernay (25) le 2 février 2016. Ce premier mouvement de terrain a été suivi par de multiples réactivations boueuses qui ont fini par conduire le gestionnaire de la route (Conseil Départemental du Doubs) le 26 février à renoncer temporairement à maintenir la circulation ouverte. Suite à une période de relative accalmie pluvieuse en mars, la RD437c peut finalement être ré-ouverte courant avril 2016. Alors que la situation du versant semblait enfin stabilisée, une réactivation brutale du mouvement de terrain le 20 Juin 2016 lors d'un épisode pluvio-orageux a durablement coupé la route départementale durant toute l'été (Equilbey, 2016).
