Définition d'un protocole opérationnel d'ouverture ou de fermeture d'une route départementale au droit d'un mouvement de versant non stabilisé - Soulce-Cernay (25)

E. Equilbey*, A. Vallet, BRGM. 151 boulevard de Stalingrad, 69626 VILLEURBANNE Cedex

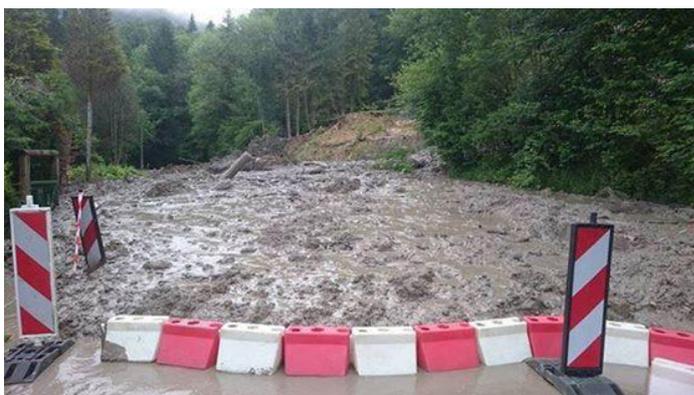
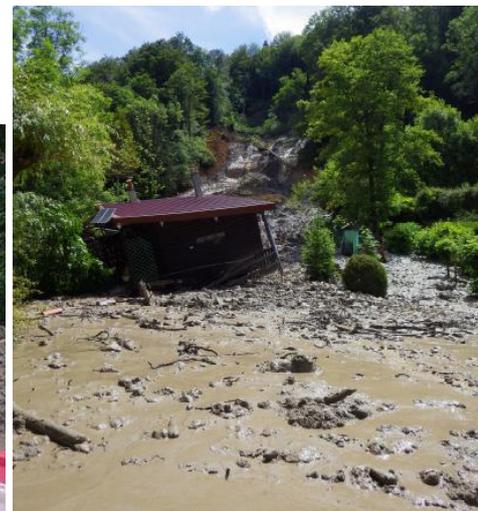
Figure 1 : forte réactivation le 20 juin 2016 de l'instabilité de versant démarrée en février 2016 à hauteur de la commune de Soulce-Cernay (25), et affectant à nouveau la RD437c et des chalets en contrebas

Un mouvement de terrain complexe, combinant glissement de terrain et coulée de boue, s'est amorcé à l'amont immédiat d'une route départementale (RD437c) sur la commune de Soulce-Cernay (25) le 2 février 2016. Ce premier mouvement de terrain a été suivi par de multiples réactivations boueuses qui ont fini par conduire le gestionnaire de la route (Conseil Départemental du Doubs) le 26 février à renoncer temporairement à maintenir la circulation ouverte. Suite à une période de relative accalmie pluvieuse en mars, la RD437c peut finalement être ré-ouverte courant avril 2016. Alors que la situation du versant semblait enfin stabilisée, une réactivation brutale du mouvement de terrain le 20 Juin 2016 lors d'un épisode pluvio-orageux a durablement coupé la route départementale durant toute l'été (Equilbey, 2016).

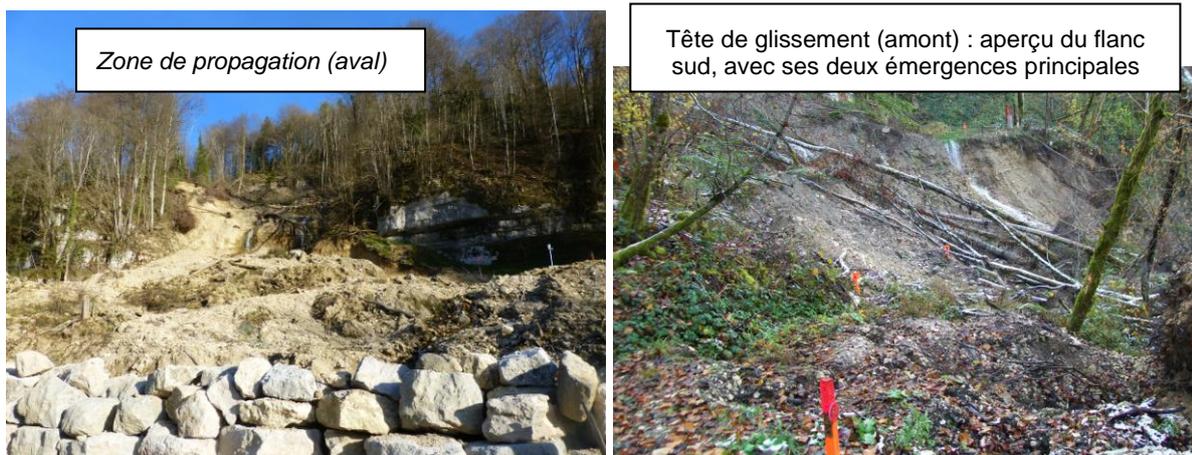
Figure 2 : Surveillance régulière du versant en application du protocole (repères topographiques, suivi qualitatif des débits d'émergence et de l'état de saturation des terrains, suivi pluviométrique) conçu pour conserver au maximum la circulation routière en fond de haute vallée du Doubs

Ce protocole est basé sur une surveillance régulière du versant par la mise en place d'un dispositif de suivi manuel quantitatif des déplacements, qualitatif de critères hydrogéologiques (débits, états de saturation des sols...) ainsi que par la prise en compte des événements pluviométriques récents et à venir (définition de seuils pluviométriques de vigilance et d'alerte, Vallet et al., 2016). Afin de déterminer les contextes favorables ou

défavorables à l'ouverture de la circulation routière, un arbre décisionnel de type matriciel a été construit intégrant l'ensemble des variables suivies. Cette matrice permet de définir les phases de fermeture préventive et de réouverture ainsi que d'adapter la fréquence de surveillance du versant. Ce protocole a ensuite été mis en application par le CD25 avec l'appui technique du BRGM. Lors des 6 premiers mois, le BRGM a ensuite veillé au bon fonctionnement opérationnel du protocole, afin de proposer d'éventuels ajustements qui auraient été mis en évidence par le retour d'expérience (Equilbey et Vallet, 2017). En effet, le protocole a été conçu à dire d'expert avec un état de connaissance parcellaire du mouvement de terrain et l'intégration de nouveaux éléments (épisodes de déstabilisation) pourraient permettre de mieux paramétrer les procédures décisionnelles des matrices (recalibrage pour éliminer les fausses alertes, protocole insuffisamment sensible (absence d'alerte), prise en compte d'autres paramètres...).
